Диагностическая карта

BMW X1, красный, VIN: WBAVP310X0VN08512, показания одометра: 294686 км.

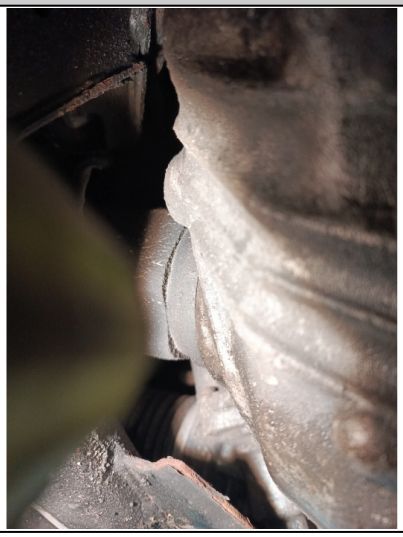
<table><tr><td></td><td></td></tr><tr><td colspan="2">Течь соединений КПП</td></tr></table>

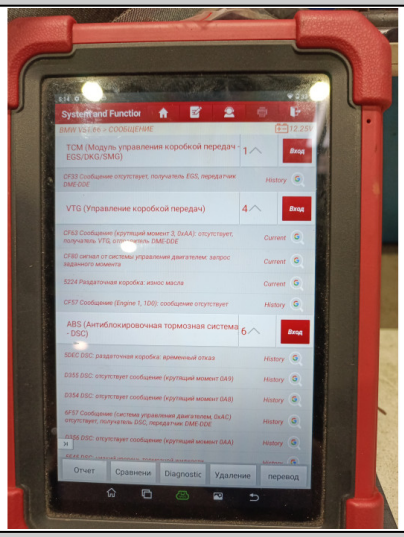
Сканирование кодов неисправностей системы управления двигателем, Airbag, ABS и т.д.
