Диагностическая карта

Haval H3, Черный, VIN: LGWFF5A55RK643209, показания одометра: 76 933 км.

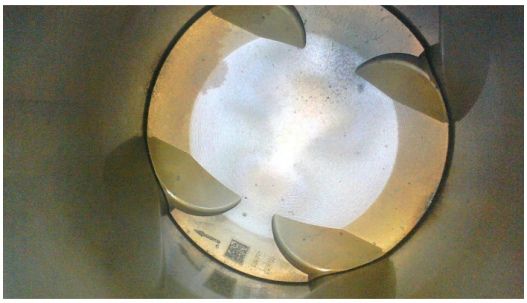
Работа	Результат	Комментарий
Двигатель и трансмиссия		
Номер двигателя	Читается	
Состояние цилиндров. Компрессия.	В пределах нормы	
Состояние цилиндров. Эндоскопия.	Естественный износ, соответствующий показаниям одометра	
Работа двигателя на холостых, средних и выше средних оборотах (посторонние шумы, неустойчивая работа, дымность).	В норме	
Уровень и состояние масла ДВС, тормозной, охлаждающей и жидкости ГУРа.	В норме	
Катушки/провода/свечи зажигания.	Исправны	
Состояние приводных ремней.	Исправен	
Состояние воздушного фильтра двигателя.	В норме	
Работа КПП на стоящем автомобиле.	Передачи включаются нормально	
Работа КПП при тестовой поездке	Передачи включаются нормально	
Работа полного привода на вывешенном автомобиле	Полный привод функционирует	
Течи: клапанная крышка, прокладка ГБЦ, передняя крышка ДВС, турбина, соединения системы кондиционирования, охлаждения, ГУРа, топливной системы, радиаторов охлаждения ДВС, кондиционера, трансмиссии, ГУРа.	Отсутствуют
