Диагностическая карта

Skoda Rapid, Серый, VIN: XW8AC2NH3GK101199, показания одометра: 198 000 км.

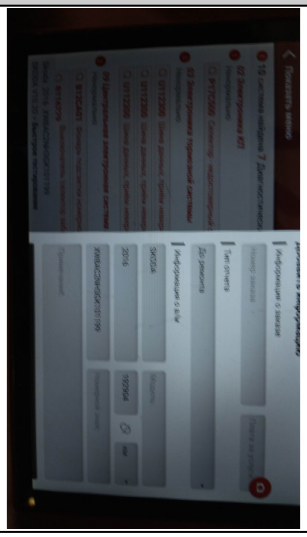
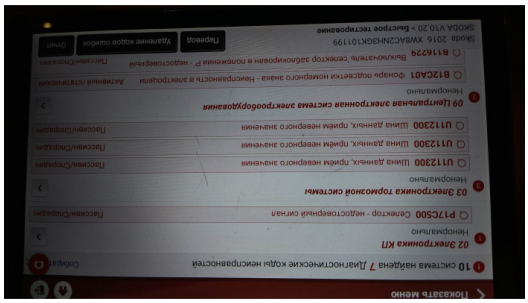
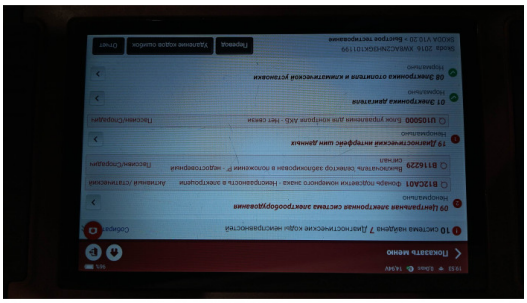
Течи: Переднего редуктора, КПП, заднего редуктора.	Отсутствуют	
Электронные системы автомобиля и электрика		
Сканирование кодов неисправностей системы управления двигателем, Airbag, ABS и т.д.	Системы сканируются нормально, присутствуют активные ошибки	
Заводская маркировка на ремнях безопасности.	Присутствует	
Визуальные признаки срабатывания подушек безопасности.	Отсутствуют	
Подтверждение показаний одометра через записи в блоках управления электронных систем.	Пробег подтвержден	
Наличие нештатного оборудования и деталей (нештатные провода, нештатная укладка проводов, нештатная маркировка на деталях, нештатное оборудование, газовое оборудование и т.д.)	Отсутствует	
Состояние АКБ	Хорошее	
Ближний, дальний свет, корректор фар, ходовые, передние габаритные огни, указатели поворотов, противотуманные фары, передний парктроник, омыватель фар, стеклоотчистители и стеклоомыватели лобового и заднего стекол, звуковой сигнал, аварийка.	Имеющиеся в данном автомобиле функции исправны
