Диагностическая карта

Geely Atlas Pro, Серый, VIN: L6T7722Z7NU017686, показания одометра: 86 591 км.

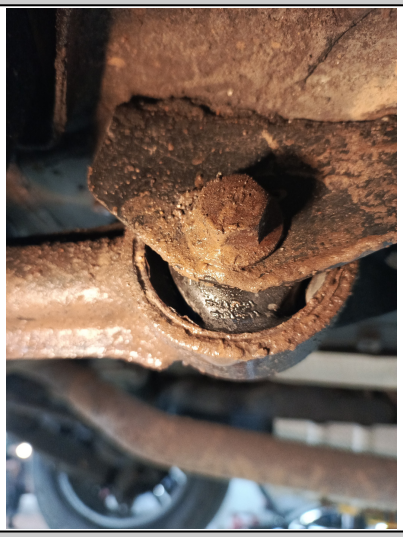
Течь соединений турбины (осмотр снизу)	Запотевание или незначительная течь	По патрубку турбины
Течь соединений переднего редуктора	Отсутствует	
Течь соединений КПП	Обильная течь	По поддону и стыку коробки
Течь соединений заднего редуктора	Отсутствует	
Электронные системы автомобиля и электрика		
Сканирование кодов неисправностей системы управления двигателем, Airbag, ABS и т.д.	Системы сканируются нормально, ошибки отсутствуют	
Заводская маркировка на ремнях безопасности.	Присутствует	
Визуальные признаки срабатывания подушек безопасности.	Отсутствуют	
Наличие нештатного оборудования и деталей (нештатные провода, нештатная укладка проводов, нештатная маркировка на деталях, нештатное оборудование, газовое оборудование и т.д.)	Отсутствует	
Состояние АКБ	Хорошее	
Ближний, дальний свет, корректор фар, ходовые, передние габаритные огни, указатели поворотов, противотуманные фары, передний парктроник, омыватель фар, стеклоотчистители и стеклоомыватели лобового и заднего стекол, звуковой сигнал, аварийка.	Имеющиеся в данном автомобиле функции исправны

Течь соединений турбины (осмотр снизу)

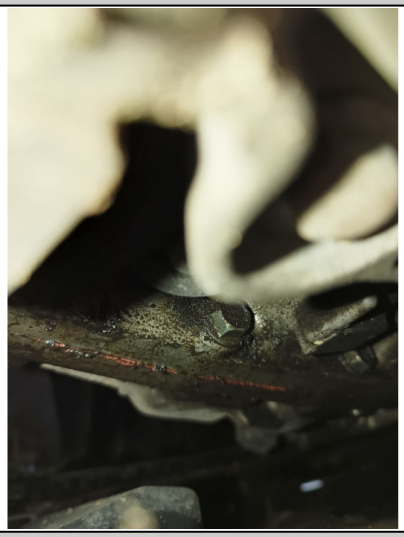
Течь соединений КПП
