Диагностическая карта

Maserati Levante, Темно-серый, VIN: ZN6TU61B00X303880, показания одометра: 46354 км.

Техническая диагностика

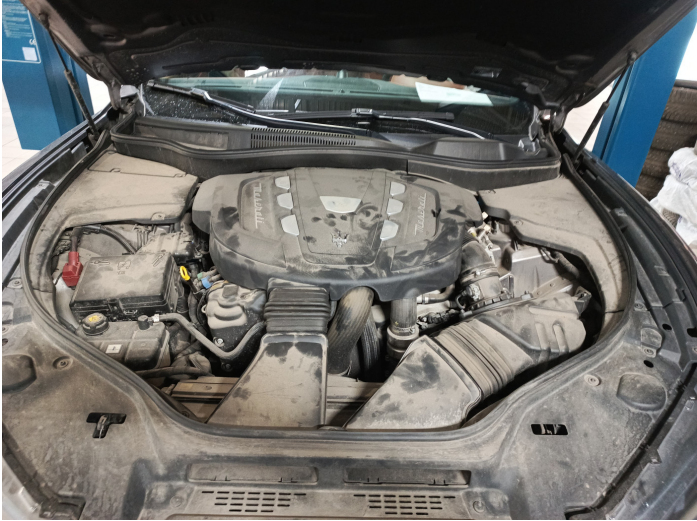
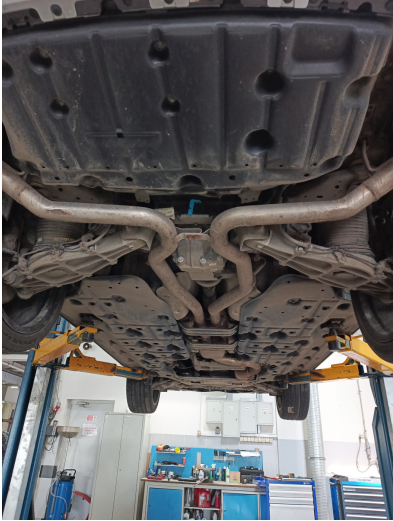
VIN фото	
<div>Госномер: B022EE198</div> <div><div>VIN: ZN6TU61B00X303880</div><div>Номер кузова: ZN6TU61B00X303880</div><div>Номер двигателя: 053209</div><div>Номер ПТС: 77УО838718</div><div>Тип ПТС: Бумажный оригинал</div><div>Год выпуска: 2018</div></div> <div><div>Тип ТС: Легковой универсал</div><div>Цвет: Темно-серый</div><div>Объём двигателя: 2 987 см³</div><div>Мощность: 274 л.с.</div><div>Последний пробег: 45 651 км</div></div>	
Дополнительные фото
