Диагностическая карта

Skoda Kodiaq, Темно-коричневый, VIN: TMBLD6NS9J8047769, показания одометра: 120900 км.

Техническая диагностика

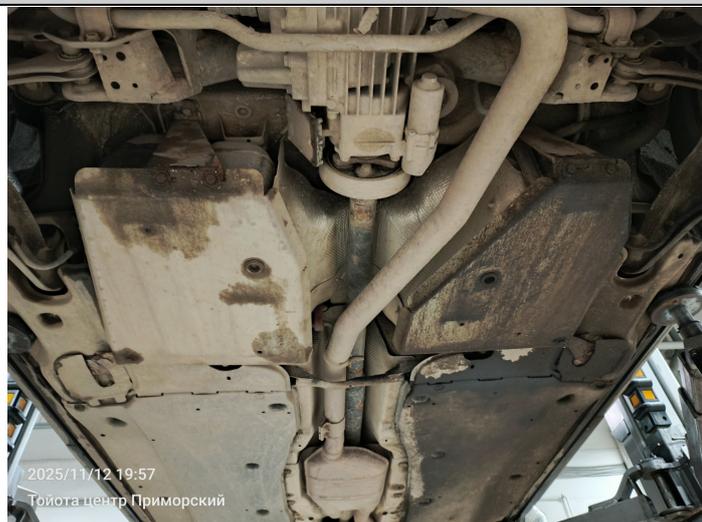
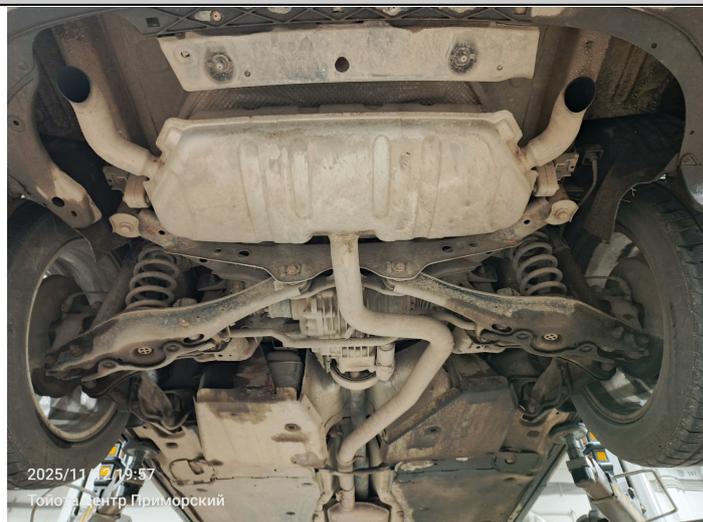
Течь прокладки ГБЦ	Отсутствует	
Течь соединений передней крышки ДВС	Обильная течь	Течь по прокладкам передней верхней крышки ДВС
Течь соединений турбины	Отсутствует	
Течь соединений системы кондиционирования	Отсутствует	
Течь соединений систем охлаждения	Отсутствует	
Течь соединений топливной системы	Отсутствует	
Течь радиатора охлаждения ДВС	Отсутствует	
Течь радиатора кондиционера	Отсутствует	
Течь радиатора трансмиссии	Отсутствует	
Течь соединений системы охлаждения (осмотр снизу)	Отсутствует	
Течь соединений топливной системы (осмотр снизу)	Отсутствует	
Течь соединений передней крышки ДВС (осмотр снизу)	Обильная течь	Течь с прокладок верхней передней крышки
Течь соединений турбины (осмотр снизу)	Отсутствует	
Течи: Переднего редуктора, КПП, заднего редуктора.	Отсутствуют	
Электронные системы автомобиля и электрика		
Сканирование кодов неисправностей системы управления двигателем, Airbag, ABS и т.д.	Системы сканируются нормально, ошибки отсутствуют

Течь соединений передней крышки ДВС (осмотр снизу)
