# Диагностическая карта

Opel Corsa, серый, VIN: W0L0SDL0886036875, показания одометра: 281000 км.

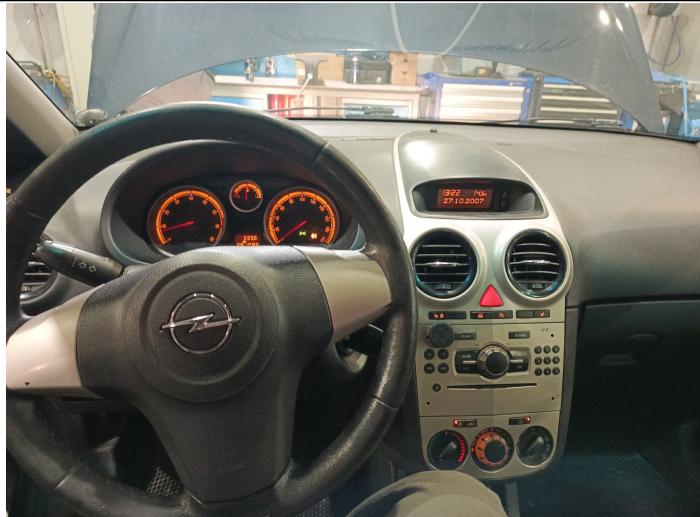
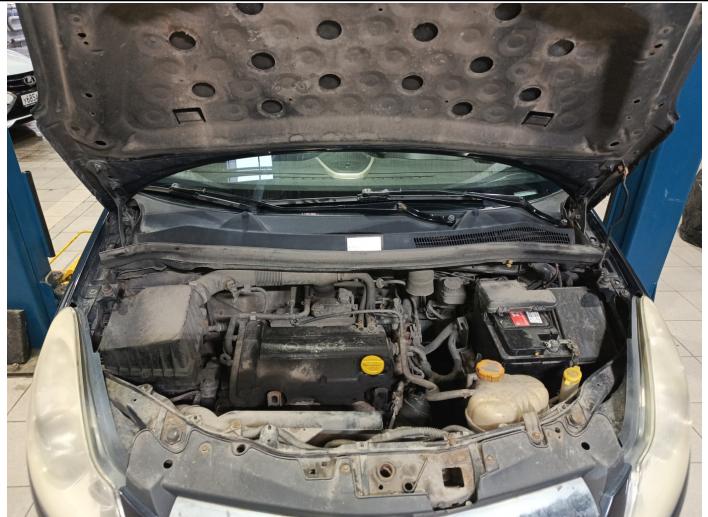
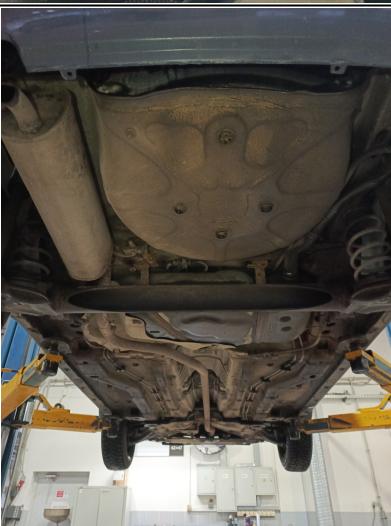
| Работа | Результат | Комментарий |
|---|---|---|
| Течь соединений передней крышки ДВС (осмотр снизу) | Обильная течь | Весь двс в масле |

Течь соединений передней крышки ДВС (осмотр снизу)
