# Диагностическая карта

Toyota Corolla, Черный, VIN: JTNBV58E303536796, показания одометра: 149185 км.

## Техническая диагностика

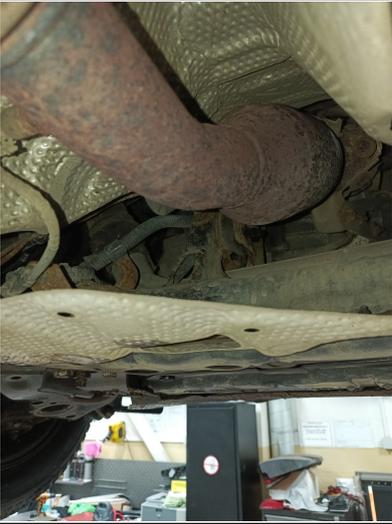
Работа	Результат	Комментарий
<b>Двигатель и трансмиссия</b>		
Номер двигателя	Читается	
Состояние цилиндров. Эндоскопия.	Естественный износ, соответствующий показаниям одометра	
Работа двигателя на холостых, средних и выше средних оборотах (посторонние шумы, неустойчивая работа, дымность).	В норме	
Уровень и состояние масла ДВС, тормозной, охлаждающей и жидкости ГУРа.	В норме	
Катушки/провода/свечи зажигания.	Исправны	Свечи рекомендация заменить
Состояние приводных ремней.	Исправен	
Состояние воздушного фильтра двигателя.	В норме	
Работа КПП на стоящем автомобиле.	Передачи включаются нормально	
Работа КПП при тестовой поездке	Передачи включаются нормально	
Течи: клапанная крышка, прокладка ГБЦ, передняя крышка ДВС, турбина, соединения системы кондиционирования, охлаждения, ГУРа, топливной системы, радиаторов охлаждения ДВС, кондиционера, трансмиссии, ГУРа.	Отсутствуют	
Течи (осмотр снизу): Соединения систем охлаждения, ГУРа, топливной. Соединения передней крышки ДВС, турбины.	Отсутствуют
