Диагностическая карта

Lexus ES, черный, VIN: JTHBK1GG402050351, показания одометра: 292657 км.

Техническая диагностика

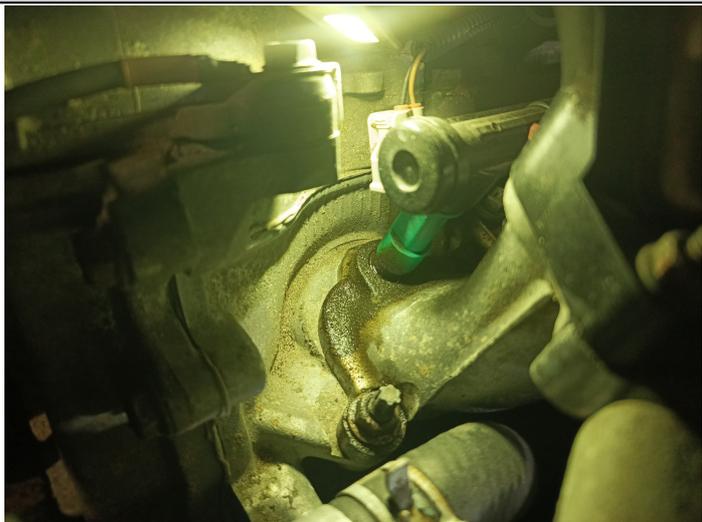
Течь соединений передней крышки ДВС (осмотр снизу)	Обильная течь	По передней крышке и поддону ДВС.
Течь соединений турбины (осмотр снизу)	Отсутствует	
Течь соединений переднего редуктора	Запотевание или незначительная течь	
Течь соединений КПП	Обильная течь	Течь по корпусу
Течь соединений заднего редуктора	Отсутствует	
Электронные системы автомобиля и электрика		
Сканирование кодов неисправностей системы управления двигателем, Airbag, ABS и т.д.	Системы сканируются нормально, присутствуют активные ошибки	
Заводская маркировка на ремнях безопасности.	Присутствует	
Визуальные признаки срабатывания подушек безопасности.	Отсутствуют	
Наличие нестандартного оборудования и деталей (нестандартные провода, нестандартная укладка проводов, нестандартная маркировка на деталях, нестандартное оборудование, газовое оборудование и т.д.)	Отсутствует	
Состояние АКБ	Хорошее	
Ближний свет	Исправен	
Дальний свет	Исправен

Течь соединений передней крышки ДВС (осмотр снизу)
