Диагностическая карта

Naval Jolion, красный, VIN: xzgf04a7na822926, показания одометра: 154000 км.

Техническая диагностика

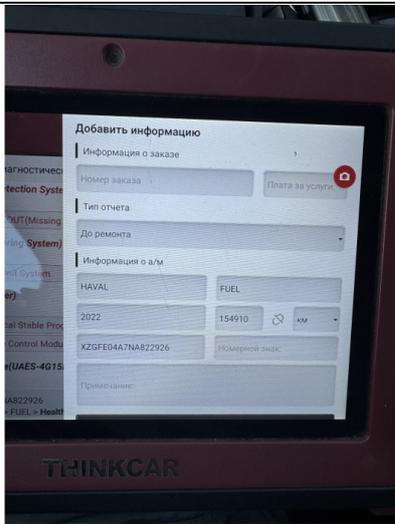
Течь соединений системы кондиционирования	Отсутствует	
Течь соединений систем охлаждения	Обильная течь	Множественные следы утечки Соединения патрубков
Течь соединений ГУРа	Отсутствует	
Течь соединений топливной системы	Отсутствует	
Течь радиатора охлаждения ДВС	Отсутствует	
Течь радиатора кондиционера	Отсутствует	
Течь радиатора трансмиссии	Отсутствует	
Течь радиатора ГУРа	Отсутствует	
Течь соединений системы охлаждения (осмотр снизу)	Обильная течь	
Течь соединений системы ГУРа (осмотр снизу)	Отсутствует	
Течь соединений топливной системы (осмотр снизу)	Отсутствует	
Течь соединений передней крышки ДВС (осмотр снизу)	Отсутствует	
Течь соединений турбины (осмотр снизу)	Отсутствует	
Течи: Переднего редуктора, КПП, заднего редуктора.	Отсутствуют	
Электронные системы автомобиля и электрика		
Сканирование кодов неисправностей системы управления двигателем, Airbag, ABS и т.д.	Системы сканируются нормально, присутствуют ошибки в истории
