Диагностическая карта

Hyundai Palisade, синий, VIN: KMHR381ABNU428879, показания одометра: 90000 км.

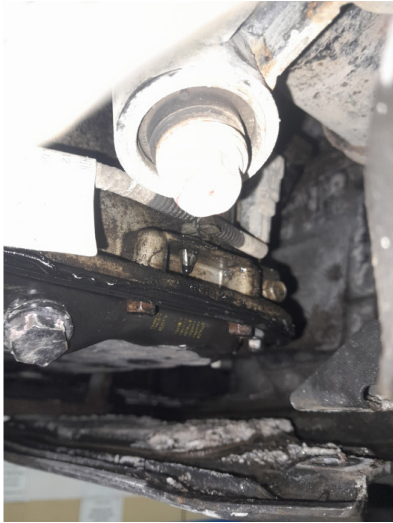
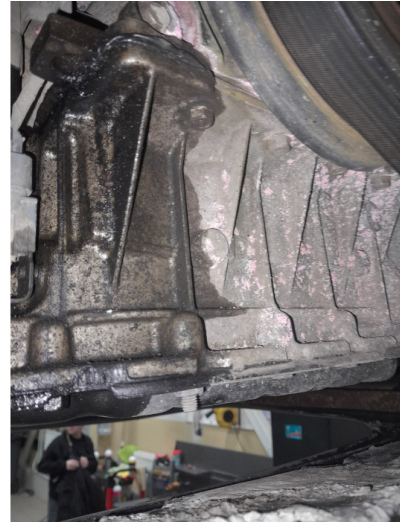
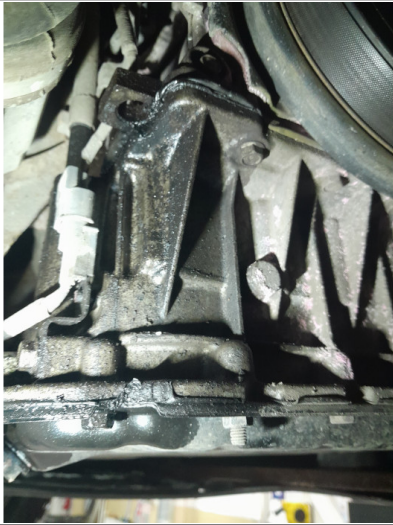
Течь соединений топливной системы (осмотр снизу)	Отсутствует	
Течь соединений передней крышки ДВС (осмотр снизу)	Запотевание или незначительная течь	Течь масла по поддону двс Следы антифриза(меняли помпу)
Течь соединений турбины (осмотр снизу)	Отсутствует	
Течи: Переднего редуктора, КПП, заднего редуктора.	Отсутствуют	
Электронные системы автомобиля и электрика		
Сканирование кодов неисправностей системы управления двигателем, Airbag, ABS и т.д.	Системы сканируются нормально, присутствуют активные ошибки	
Визуальные признаки срабатывания подушек безопасности.	Отсутствуют	
Подтверждение показаний одометра через записи в блоках управления электронных систем.	Пробег подтвержден	По блокам соответствует
Наличие нестандартного оборудования и деталей (нестандартные провода, нестандартная укладка проводов, нестандартная маркировка на деталях, нестандартное оборудование, газовое оборудование и т.д.)	Присутствует	Фаркоп
