Диагностическая карта

Chevrolet TrailBlazer, коричневый, VIN: XUF156MH0D3003314, показания одометра: 250000 км.

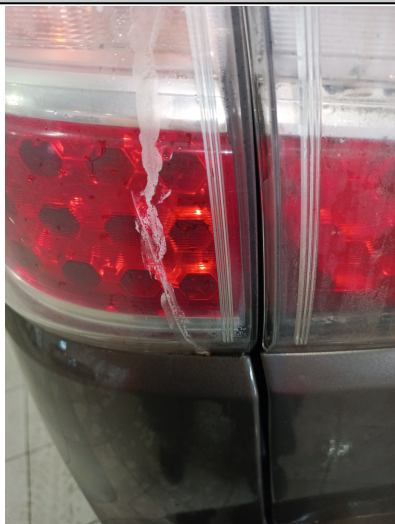
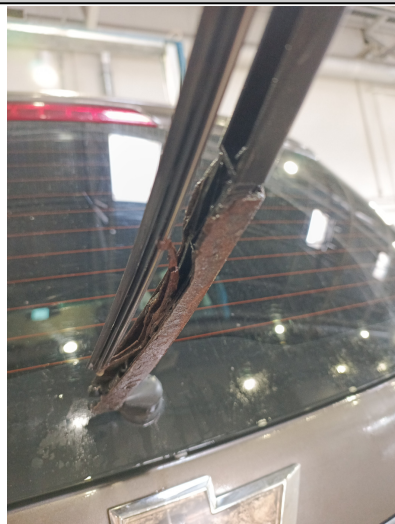
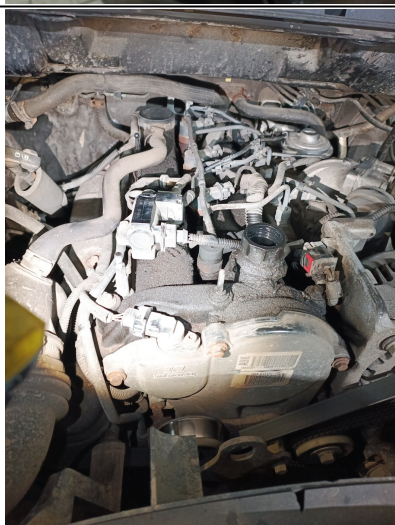
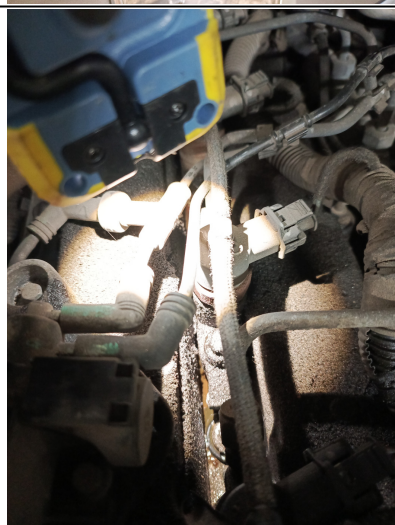
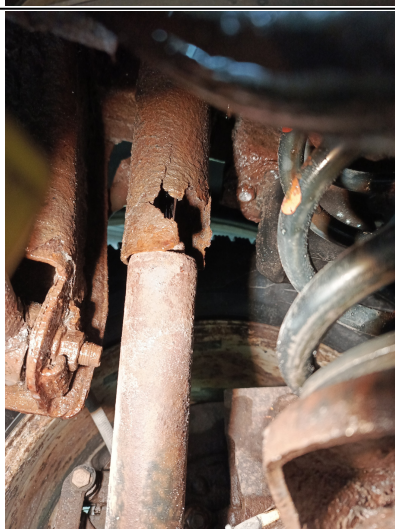
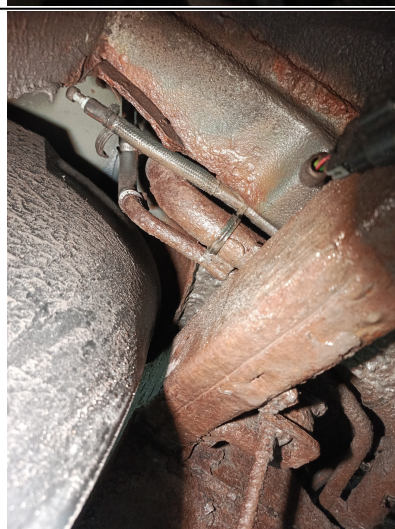
Дополнительные фото

Дополнительные комментарии по автомобилю
Номер двигателя А9КГ131521108, не работает подсветка номера, трещина и запотевание на задних фарах, заменить заднюю щётку стеклоочистителя, сломана передняя решётка радиатора, кондиционер не работает, течь по поддону ДВС, коррозия тормозных и топливных трубок с горловиной,
