# Диагностическая карта

BMW 5 серии, синий, VIN: X4X5A39420D881032, показания одометра: 180000 км.

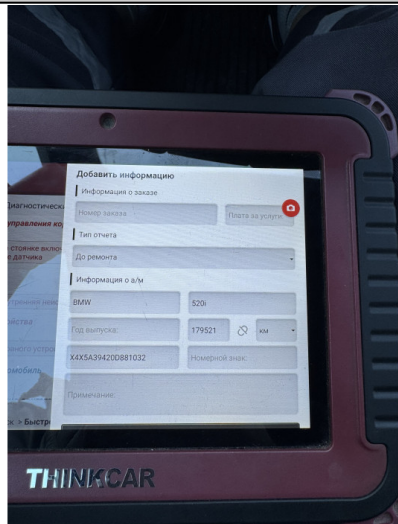
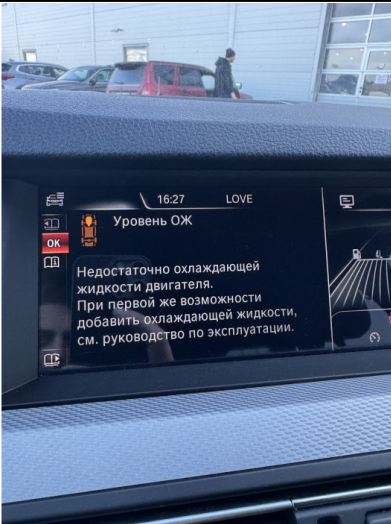
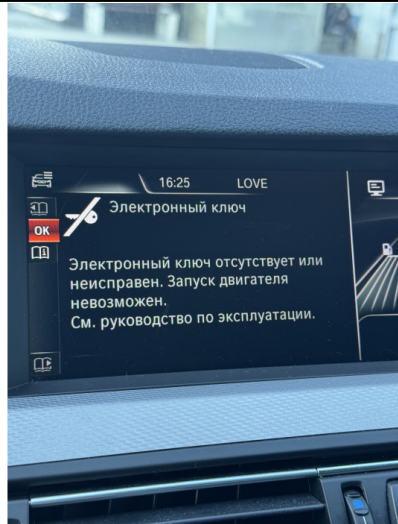
Работа	Результат	Комментарий
Сканирование кодов неисправностей системы управления двигателем, Airbag, ABS и т.д.	Системы сканируются нормально, присутствуют активные ошибки	
Заводская маркировка на ремнях безопасности.	Присутствует	
Визуальные признаки срабатывания подушек безопасности.	Отсутствуют	
Подтверждение показаний одометра через записи в блоках управления электронных систем.	Пробег подтвержден	
Наличие нестандартного оборудования и деталей (нестандартные провода, нестандартная укладка проводов, нестандартная маркировка на деталях, нестандартное оборудование, газовое оборудование и т.д.)	Отсутствует	
Состояние АКБ	Хорошее	
Ближний свет	Исправен	
Дальний свет	Исправен	
Корректор фар	Исправен	
Ходовые огни	Исправны	
Габаритные огни передние	Исправны	
Указатели поворотов передние	Исправны	
Противотуманные фары	Исправны	
Парктроник передний	Исправен	
Омыватель фар	Неисправен	
Стеклоочиститель лобового стекла	Исправен

Сканирование кодов неисправностей системы управления двигателем, Airbag, ABS и т.д.
