# Диагностическая карта

Peugeot 308, черный, VIN: VF34C5FEADS054438, показания одометра: 99000 км.

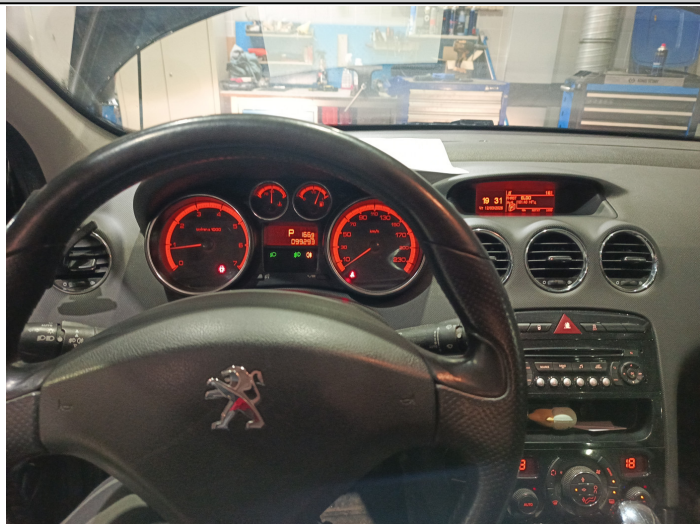
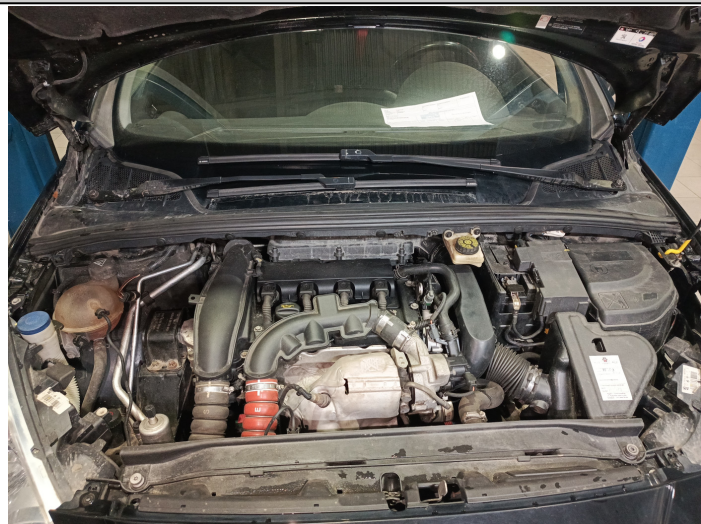
Дополнительные фото

Номер двигателя 1771432, коррозия днища автомобиля.

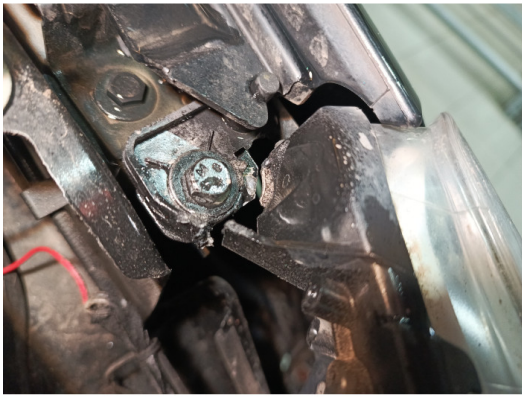
Капот обратная сторона. Чашки левая и правая. Крылья левое и правое. Фронтальная панель/телевизор.	Исправно	
Крепление фар и корпус фар левой и правой.	Повреждения	Сломан крепеж левой
<b>Вспомогательные функции автомобиля</b>		
Освещение салона, стеклоподъемники, регулировка боковых зеркал, сидений, руля. Обогревы заднего стекла, лобового стекла, сидений, руля. Открытие/закрытие двери багажника, люка. Работа мультимедии, кондиционера.	Имеющиеся в данном автомобиле функции исправны
