# Диагностическая карта

Jaguar F-Pace, черный, VIN: SADCA2BN8HA060410, показания одометра: 129000 км.

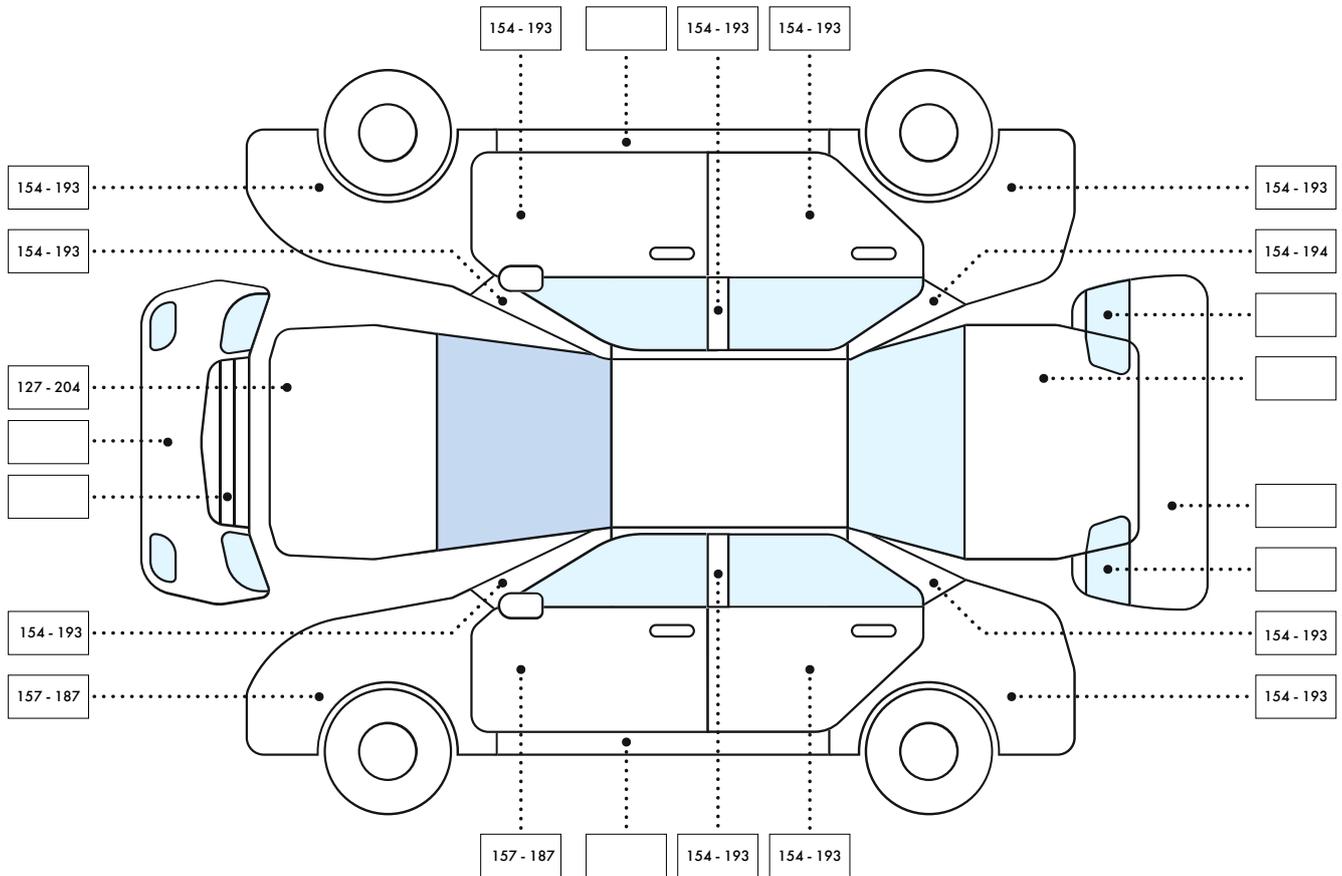
## Осмотр кузова с указанием толщины ЛКП

Осмотр	Комментарий	ЛКП
<b>Левая часть</b>		
Левое переднее крыло		157 - 187
Левая передняя дверь		157 - 187
Левая передняя стойка		154 - 193
Левая часть крыши		154 - 193
Левая средняя стойка		154 - 193
Левая задняя стойка		154 - 193
Левая задняя дверь		154 - 193
Левое заднее крыло		154 - 193
Левый порог		
<b>Задняя часть</b>		
Задняя часть крыши		154 - 193
Крышка / дверь багажника		
Задний бампер		
<b>Правая часть</b>		
Правое заднее крыло		154 - 193
Правая задняя дверь		154 - 193
Правая задняя стойка		154 - 194
Правая средняя стойка		154 - 193
Правая часть крыши		154 - 194
Правая передняя стойка		154 - 193
Правая передняя дверь		154 - 193
Правое переднее крыло		154 - 193

Осмотр	Комментарий	ЛКП
Правый порог		
<b>Передняя часть</b>		
Передняя часть крыши		
Передний бампер		
Капот		127 - 204
Решетка радиатора		
<b>Стеклопакеты</b>		
Левое зеркало		
Левое переднее стекло		
Левое заднее стекло		
Заднее стекло		
Левый задний фонарь		
Правый задний фонарь		
Правое заднее стекло		
Правое переднее стекло		
Правое зеркало		
▲ Лобовое стекло	Трещина	
Левая фара		
Левая противотуманная фара		
Правая фара		
Правая противотуманная фара
