Диагностическая карта

Land Rover Range Rover Sport, ЧЕРНЫЙ, VIN: SALLSAA247A111114, показания одометра: 413689 км.

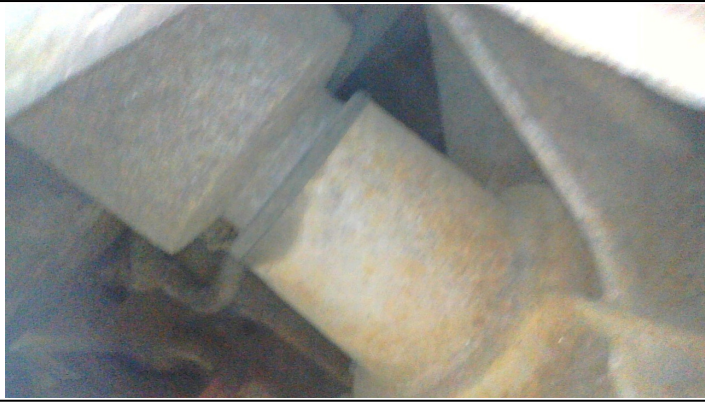
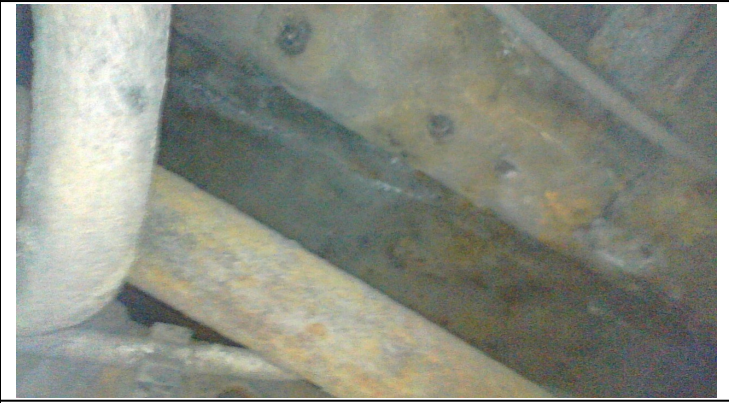
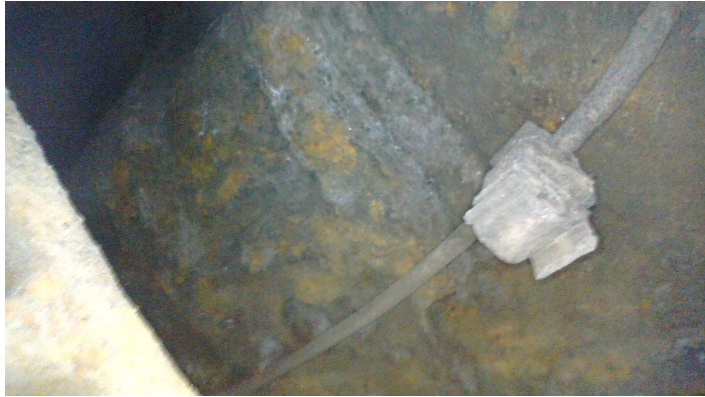
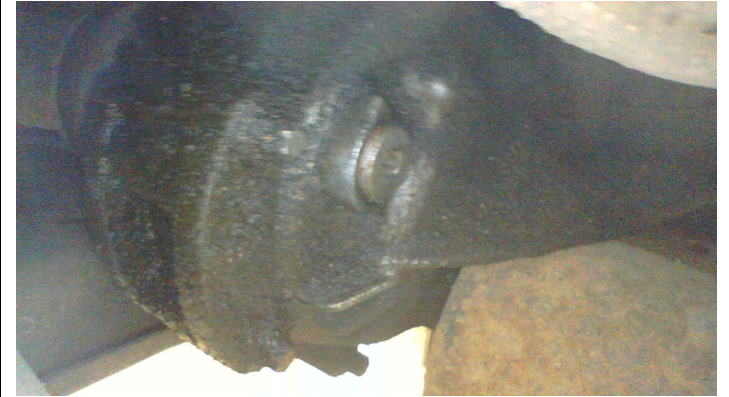
Течь соединений ГУРа	Запотевание или незначительная течь	
Течь соединений топливной системы	Отсутствует	
Течь радиатора охлаждения ДВС	Запотевание или незначительная течь	Не значительно, в углу.
Течь радиатора кондиционера	Отсутствует	
Течь радиатора трансмиссии	Отсутствует	
Течь радиатора ГУРа	Отсутствует	
Течь соединений системы охлаждения (осмотр снизу)	Отсутствует	
Течь соединений системы ГУРа (осмотр снизу)	Запотевание или незначительная течь	
Течь соединений топливной системы (осмотр снизу)	Отсутствует	
Течь соединений передней крышки ДВС (осмотр снизу)	Отсутствует	
Течь соединений турбины (осмотр снизу)	Запотевание или незначительная течь	
Течь соединений переднего редуктора	Запотевание или незначительная течь

Течь соединений системы ГУРа (осмотр снизу)

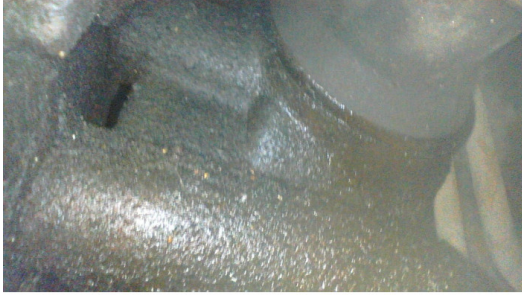
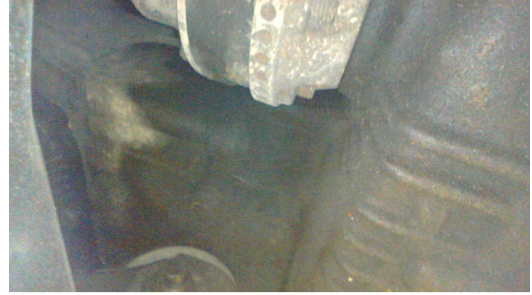
Работа	Результат	Комментарий
Течь соединений КПП	Запотевание или незначительная течь	
Течь соединений заднего редуктора	Запотевание или незначительная течь	
Электронные системы автомобиля и электрика		
Сканирование кодов неисправностей системы управления двигателем, Airbag, ABS и т.д.	Системы сканируются нормально, присутствуют активные ошибки	
Заводская маркировка на ремнях безопасности.	Присутствует	
Визуальные признаки срабатывания подушек безопасности.	Отсутствуют	
Подтверждение показаний одометра через записи в блоках управления электронных систем.	Пробег подтвержден	
Наличие нестандартного оборудования и деталей (нестандартные провода, нестандартная укладка проводов, нестандартная маркировка на деталях, нестандартное оборудование, газовое оборудование и т.д.)	Отсутствует	
Состояние АКБ	Хорошее	
Ближний, дальний свет, корректор фар, ходовые, передние габаритные огни, указатели поворотов, противотуманные фары, передний парктроник, омыватель фар, стеклоочистители и стеклоомыватели лобового и заднего стекол, звуковой сигнал, аварийка.	Имеющиеся в данном автомобиле функции исправны

Течь соединений КПП
