Диагностическая карта

EXEED VX, ЗЕЛЕНЫЙ, VIN: LVTDD24B7ND305944, показания одометра: 118 552 км.

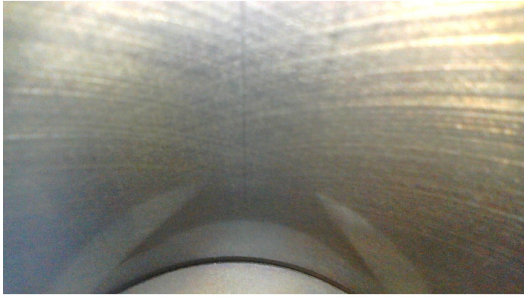
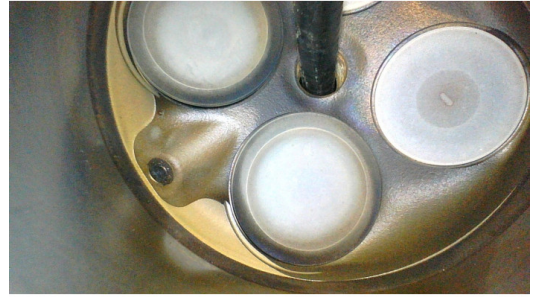
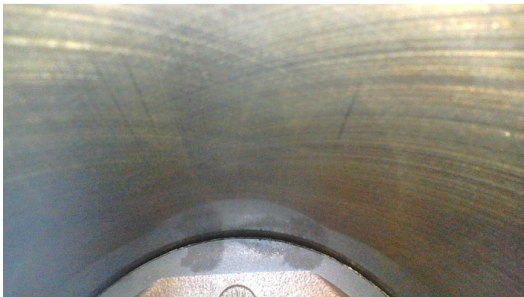
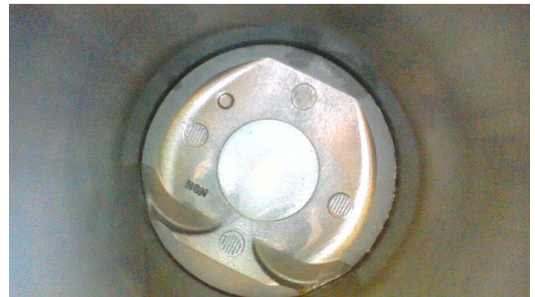
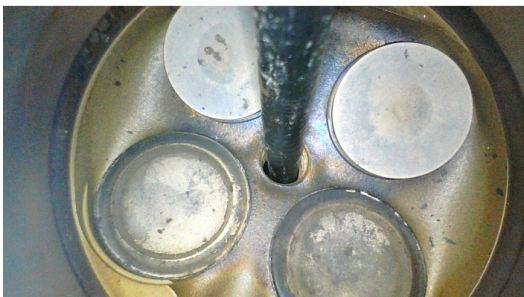
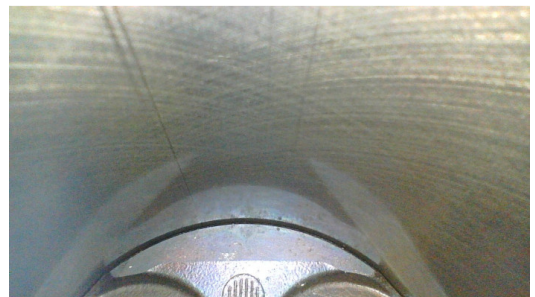
Работа	Результат	Комментарий
Двигатель и трансмиссия		
Номер двигателя	Читается	
Состояние цилиндров. Компрессия.	В пределах нормы	13.
Состояние цилиндров. Эндоскопия.	Естественный износ, соответствующий показаниям одометра	
Работа двигателя на холостых, средних и выше средних оборотах (посторонние шумы, неустойчивая работа, дымность).	В норме	
Уровень и состояние масла ДВС, тормозной, охлаждающей и жидкости ГУРа.	В норме	
Катушки/провода/свечи зажигания.	Исправны	
Состояние приводных ремней.	Исправен	
Состояние воздушного фильтра двигателя.	В норме	
Работа КПП на стоящем автомобиле.	Передачи включаются нормально	
Работа КПП при тестовой поездке	Передачи включаются нормально	
Работа полного привода на вывешенном автомобиле	Полный привод функционирует	
Течь клапанной крышки	Отсутствует	
Течь прокладки ГБЦ	Отсутствует	
Течь соединений передней крышки ДВС	Отсутствует	
Течь соединений турбины	Отсутствует	
Течь соединений системы кондиционирования	Отсутствует
