Диагностическая карта

Geely Monjaro, Синий, VIN: LB37852D9RS120262, показания одометра: 49283 км.

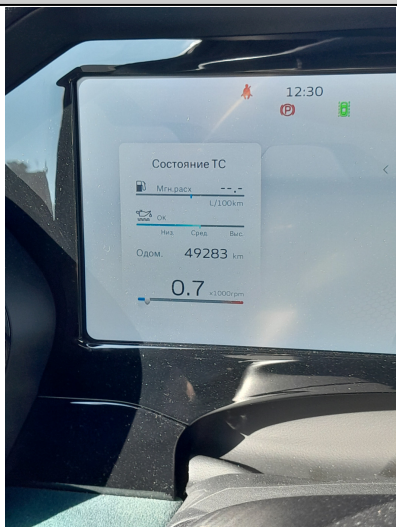
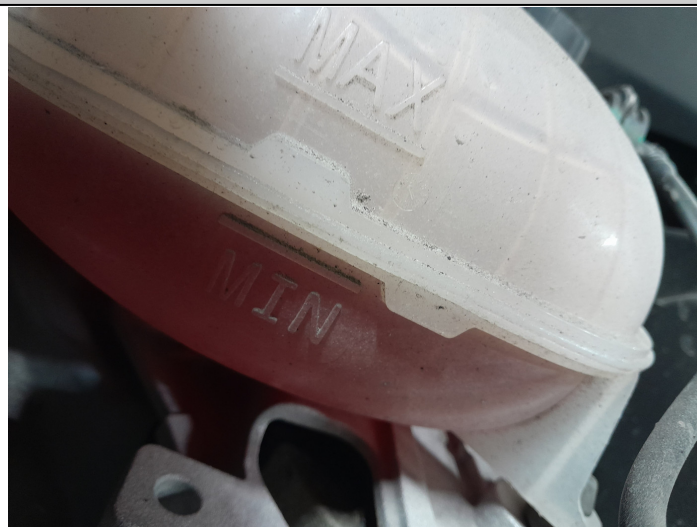
Работа	Результат	Комментарий
Двигатель и трансмиссия		
Номер двигателя	Читается	...3374
Работа двигателя на холостых, средних и выше средних оборотах (посторонние шумы, неустойчивая работа, дымность).	В норме	
Уровень и состояние масла ДВС, тормозной, охлаждающей и жидкости ГУРа.	В норме	Уровень антифриза на min
Катушки/провода/свечи зажигания.	Исправны	
Состояние приводных ремней.	Исправен	
Состояние воздушного фильтра двигателя.	В норме	Заменить на ТО
Работа КПП на стоящем автомобиле.	Передачи включаются нормально	
Работа КПП при тестовой поездке	Передачи включаются нормально	
Работа полного привода на вывешенном автомобиле	Полный привод функционирует	
Течи: клапанная крышка, прокладка ГБЦ, передняя крышка ДВС, турбина, соединения системы кондиционирования, охлаждения, ГУРа, топливной системы, радиаторов охлаждения ДВС, кондиционера, трансмиссии, ГУРа.	Отсутствуют	
Течи (осмотр снизу): Соединения систем охлаждения, ГУРа, топливной. Соединения передней крышки ДВС, турбины.	Отсутствуют
