# Диагностическая карта

Hyundai Solaris, Красный, VIN: Z94CT41DBDR290471, показания одометра: 138274 км.

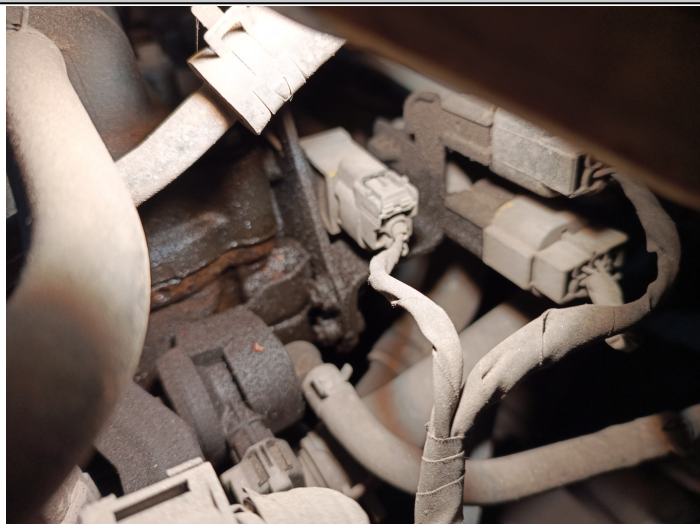
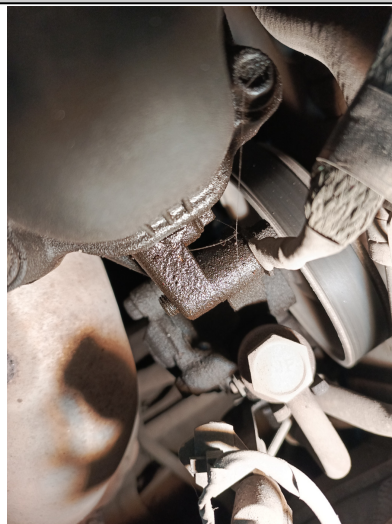
Работа	Результат	Комментарий
<b>Двигатель и трансмиссия</b>		
Номер двигателя	Читается	2663
Состояние цилиндров. Эндоскопия.	Естественный износ, соответствующий показаниям одометра	
Работа двигателя на холостых, средних и выше средних оборотах (посторонние шумы, неустойчивая работа, дымность).	В норме	
Уровень и состояние масла ДВС	Не в норме	Заменить
Уровень и состояние тормозной жидкости	Не в норме	Заменить
Уровень и состояние охлаждающей жидкости	Не в норме	Меньше минимума
Уровень и состояние жидкости ГУРа	Не в норме	Меньше минимума
Катушки/провода/свечи зажигания.	Исправны	
Состояние приводных ремней.	Исправен	
Состояние воздушного фильтра двигателя.	Необходима замена	
Работа КПП на стоящем автомобиле.	Есть отклонения	Есть пинки при старте на зад в самом начале
Работа КПП при тестовой поездке	Передачи включаются нормально	
Течь клапанной крышки	Обильная течь	
Течь прокладки ГБЦ	Запотевание или незначительная течь
