# Диагностическая карта

Mercedes-Benz GLK-Класс, Бежевый, VIN: WDC2049871F242434, показания одометра: 132513 км.

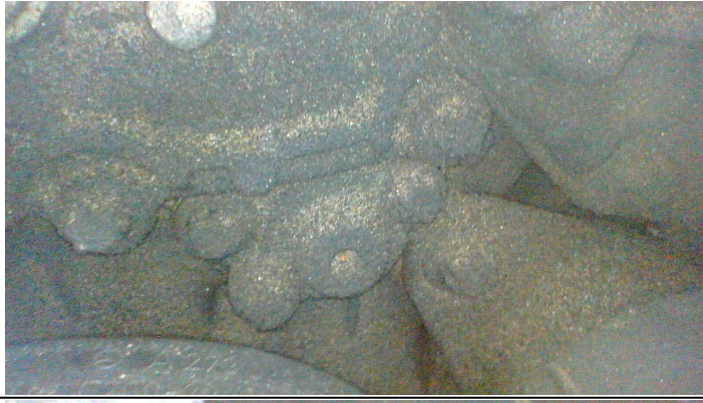
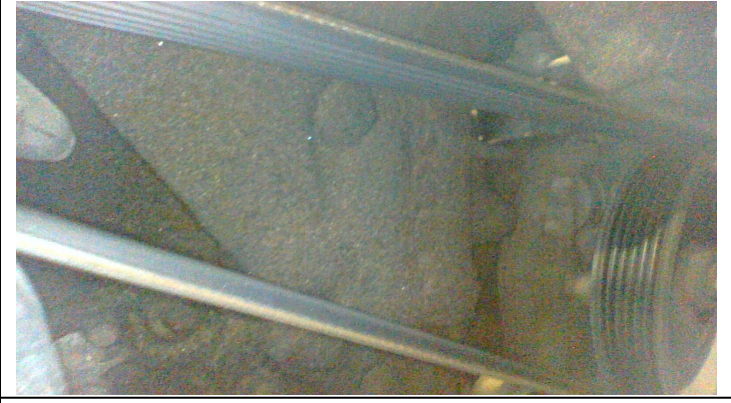
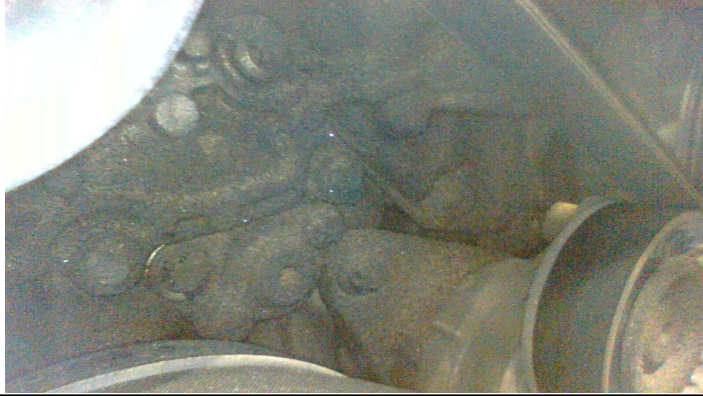
Работа	Результат	Комментарий
<b>Двигатель и трансмиссия</b>		
Состояние цилиндров. Компрессия.	В пределах нормы	12.
Состояние цилиндров. Эндоскопия.	Естественный износ, соответствующий показаниям одометра	
Работа двигателя на холостых, средних и выше средних оборотах (посторонние шумы, неустойчивая работа, дымность).	В норме	
Уровень и состояние масла ДВС, тормозной, охлаждающей и жидкости ГУРа.	В норме	
Катушки/провода/свечи зажигания.	Исправны	
Состояние приводных ремней.	Исправен	
Состояние воздушного фильтра двигателя.	В норме	
Работа КПП на стоящем автомобиле.	Передачи включаются нормально	
Работа КПП при тестовой поездке	Передачи включаются нормально	
Работа полного привода на вывешенном автомобиле	Полный привод функционирует	
Течь клапанной крышки	Запотевание или незначительная течь	
Течь прокладки ГБЦ	Отсутствует	
Течь соединений передней крышки ДВС	Запотевание или незначительная течь	
Течь соединений системы кондиционирования	Отсутствует
