# Диагностическая карта

BMW 5 серии, Белый, VIN: X4X5A79480D363742, показания одометра: 123755 км.

## Техническая диагностика

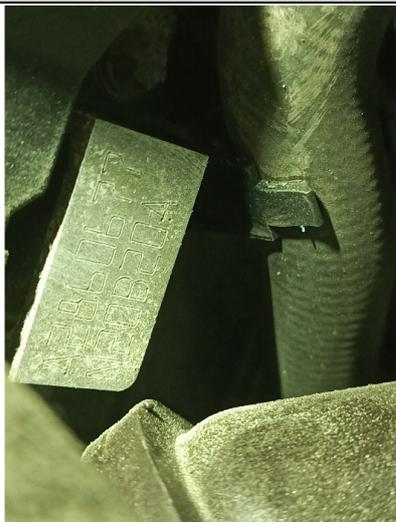
Работа	Результат	Комментарий
<b>Двигатель и трансмиссия</b>		
Номер двигателя	Читается	
Состояние цилиндров. Компрессия.	В пределах нормы	
Состояние цилиндров. Эндоскопия.	Естественный износ, соответствующий показаниям одометра	
Работа двигателя на холостых, средних и выше средних оборотах (посторонние шумы, неустойчивая работа, дымность).	В норме	
Уровень и состояние масла ДВС, тормозной, охлаждающей и жидкости ГУРа.	В норме	
Катушки/провода/свечи зажигания.	Исправны	
Состояние приводных ремней.	Исправен	
Состояние воздушного фильтра двигателя.	В норме	
Работа КПП на стоящем автомобиле.	Передачи включаются нормально	
Работа КПП при тестовой поездке	Передачи включаются нормально	
Работа полного привода на вывешенном автомобиле	Полный привод функционирует	
Течь клапанной крышки	Запотевание или незначительная течь	
Течь прокладки ГБЦ	Отсутствует	
Течь соединений передней крышки ДВС	Отсутствует	
Течь соединений турбины	Отсутствует

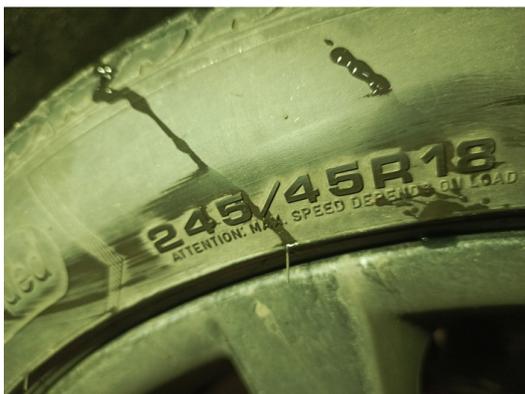
Втулки и стойки переднего стабилизатора. Рулевая рейка и рулевой вал. Сайлентблоки переднего подрамника.	Исправны	
Карданный вал, подвесной подшипник.	Исправны	
Втулки и стойки заднего стабилизатора.	Исправны	
Выхлопная система	Исправна	
Шины и диски передних колес. Критические замечания и фото размерности	Отсутствуют	
Шины и диски задних колес. Критические замечания	Отсутствуют	
<b>Осмотр кузовных деталей на подъемнике</b>		
Лонжероны левый и правый, передняя панель.	Исправны, нарушений геометрии нет	
Радиаторы систем охлаждения двигателя, ГУРа, трансмиссии, радиатор кондиционера, опоры ДВС и КПП.	Исправны, нарушений геометрии нет	
Капот обратная сторона. Чашки левая и правая. Крылья левое и правое. Фронтальная панель/телевизор.	Исправно	
Крепление фар и корпус фар левой и правой.	Исправно	
<b>Вспомогательные функции автомобиля</b>		
Освещение салона, стеклоподъемники, регулировка боковых зеркал, сидений, руля. Обогревы заднего стекла, лобового стекла, сидений, руля. Открытие/закрытие двери багажника, люка. Работа мультимедии, кондиционера.	Имеющиеся в данном автомобиле функции исправны
