# Диагностическая карта

Kia Ceed, черный, VIN: XWEHN513GJ0002966, показания одометра: 155000 км.

## Техническая диагностика

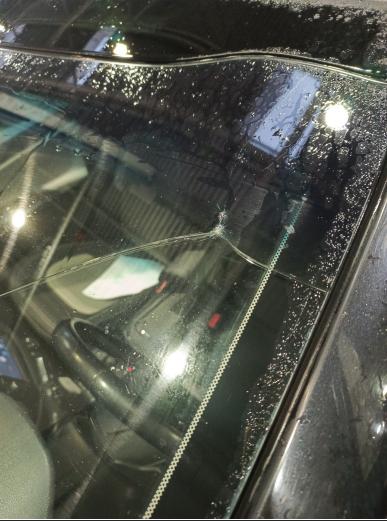
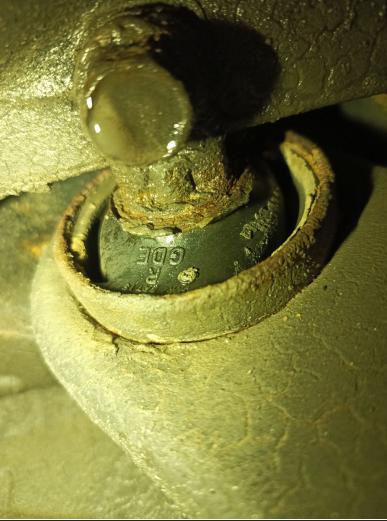
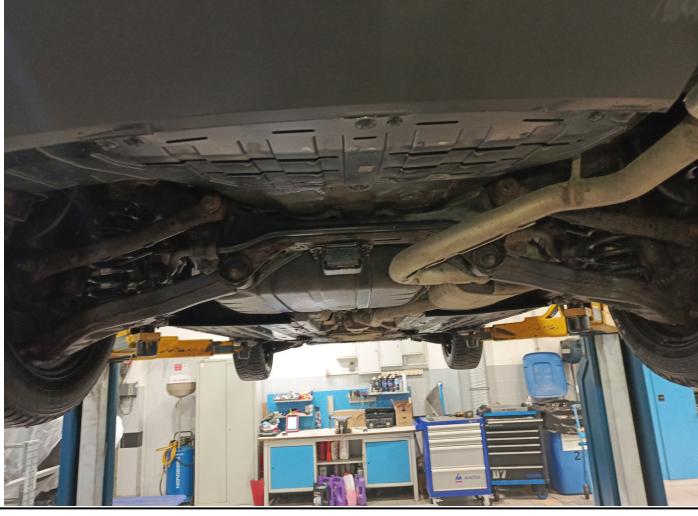
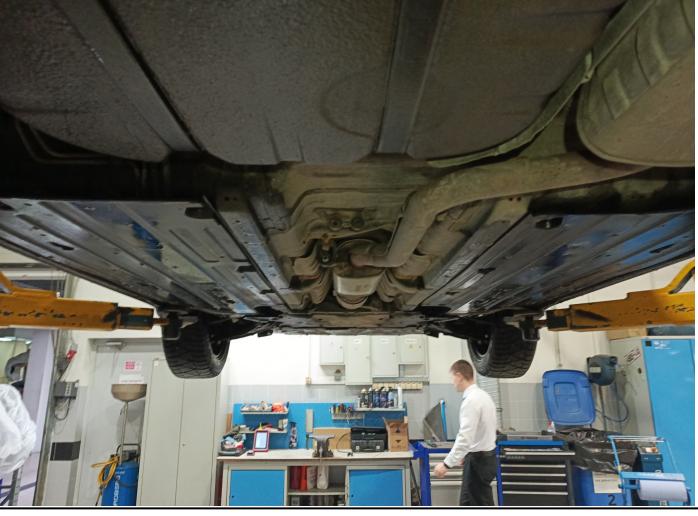
Дополнительные фото

Дополнительные комментарии по автомобилю		
Номер двигателя JZ567335, трещина на лобовом стекле, не работает камера заднего вида,

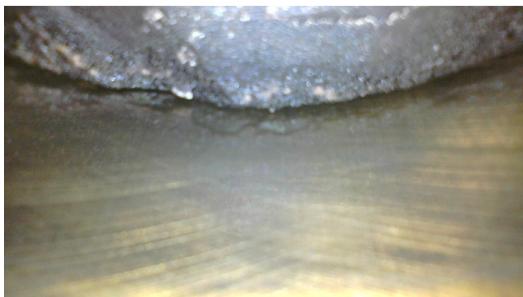
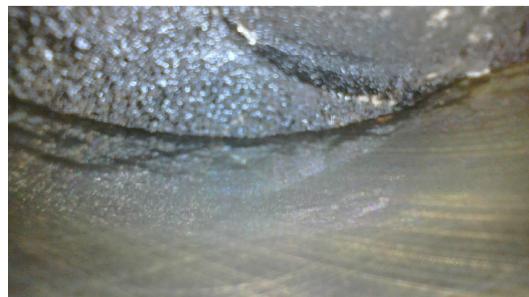
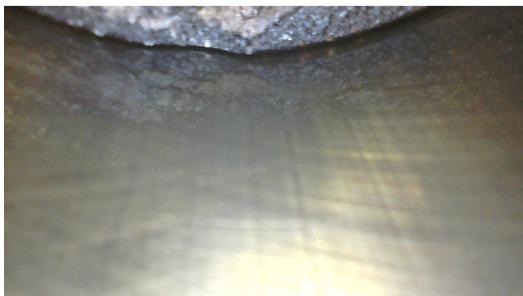
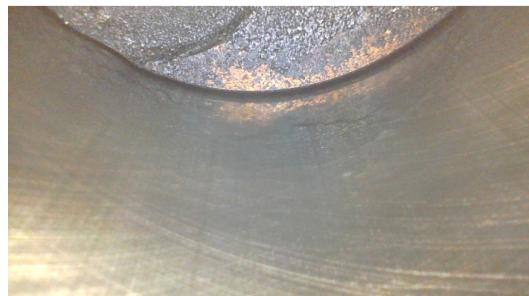
Состояние цилиндров. Эндоскопия.

Работа	Результат	Комментарий
<b>Двигатель и трансмиссия</b>		
Номер двигателя	Читается	7335
Состояние цилиндров. Эндосякопия.	Естественный износ, соответствующий показаниям одометра	
Работа двигателя на холостых, средних и выше средних оборотах (посторонние шумы, неустойчивая работа, дымность).	В норме	
Уровень и состояние масла ДВС	Не в норме	Масло заменить
Уровень и состояние тормозной жидкости	В норме	
Уровень и состояние охлаждающей жидкости	В норме	
Катушки/проводы/свечи зажигания.	Исправны	
Состояние приводных ремней.	Необходима замена	
Состояние воздушного фильтра двигателя.	В норме	
Работа КПП на стоящем автомобиле.	Передачи включаются нормально	
Работа КПП при тестовой поездке	Передачи включаются нормально	
Течи: клапанная крышка, прокладка ГБЦ, передняя крышка ДВС, турбина, соединения системы кондиционирования, охлаждения, ГУРа, топливной системы, радиаторов охлаждения ДВС, кондиционера, трансмиссии, ГУРа.	Отсутствуют

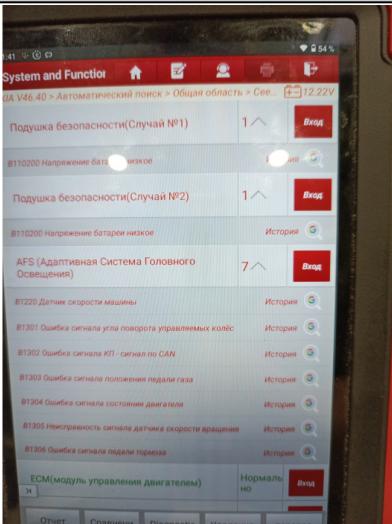
Течи (осмотр снизу): Соединения систем охлаждения, ГУРа, топливной. Соединения передней крышки ДВС, турбины.	Отсутствуют	
Течи: Переднего редуктора, КПП, заднего редуктора.	Отсутствуют	
<b>Электронные системы автомобиля и электрика</b>		
Сканирование кодов неисправностей системы управления двигателем, Airbag, ABS и т.д.	Системы сканируются нормально, присутствуют ошибки в истории	
Заводская маркировка на ремнях безопасности.	Присутствует	
Визуальные признаки срабатывания подушек безопасности.	Отсутствуют	
Наличие нештатного оборудования и деталей (нештатные провода, нештатная укладка проводов, нештатная маркировка на деталях, нештатное оборудование, газовое оборудование и т.д.)	Отсутствует	
Состояние АКБ	Хорошее	
Ближний, дальний свет, корректор фар, ходовые, передние габаритные огни, указатели поворотов, противотуманные фары, передний парктроник, омыватель фар, стеклоочистители и стеклоомыватели лобового и заднего стекол, звуковой сигнал, аварийка.	Имеющиеся в данном автомобиле функции исправны
