Диагностическая карта

Kia Sorento, Коричневый, VIN: XWEKU811DD0014920, показания одометра: 197552 км.

Техническая диагностика

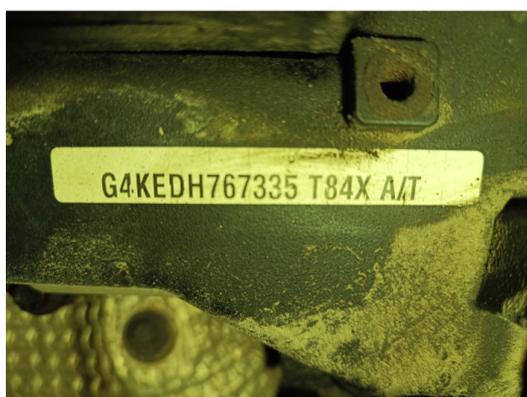
Работа	Результат	Комментарий
Двигатель и трансмиссия		
Номер двигателя	Читается	
Состояние цилиндров. Компрессия.	В пределах нормы	
Состояние цилиндров. Эндоскопия.	Естественный износ, соответствующий показаниям одометра	
Работа двигателя на холостых, средних и выше средних оборотах (посторонние шумы, неустойчивая работа, дымность).	В норме	
Уровень и состояние масла ДВС, тормозной, охлаждающей и жидкости ГУРа.	В норме	
Катушки/провода/свечи зажигания.	Исправны	
Состояние приводных ремней.	Исправен	
Состояние воздушного фильтра двигателя.	В норме	
Работа КПП на стоящем автомобиле.	Передачи включаются нормально	
Работа КПП при тестовой поездке	Передачи включаются нормально	
Работа полного привода на вывешенном автомобиле	Полный привод функционирует	
Течь клапанной крышки	Обильная течь	
Течь прокладки ГБЦ	Отсутствует	
Течь соединений передней крышки ДВС	Запотевание или незначительная течь	
Течь соединений системы кондиционирования	Отсутствует
