Диагностическая карта

Mazda CX-5, Красный, VIN: RUMKE8978DV018362, показания одометра: 118030 км.

Техническая диагностика

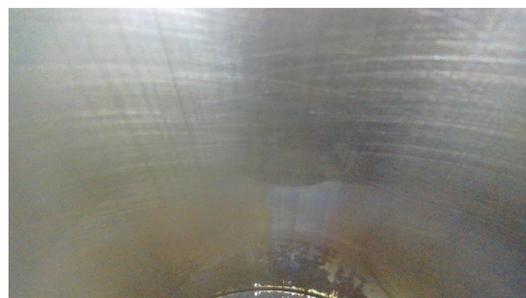
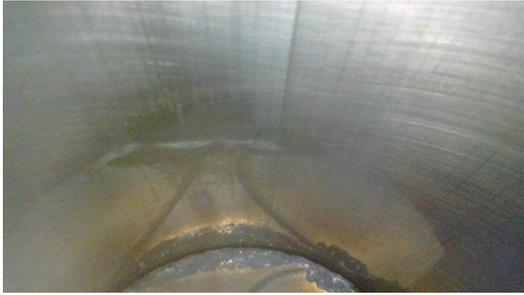
Работа	Результат	Комментарий
Двигатель и трансмиссия		
Номер двигателя	Читается	
Состояние цилиндров. Компрессия.	В пределах нормы	
Состояние цилиндров. Эндоскопия.	Задиры в местах перекладки поршня	
Работа двигателя на холостых, средних и выше средних оборотах (посторонние шумы, неустойчивая работа, дымность).	В норме	
Уровень и состояние масла ДВС	Не в норме	Замена
Уровень и состояние тормозной жидкости	Не в норме	Замена
Уровень и состояние охлаждающей жидкости	Не в норме	Бачок пустой
Катушки зажигания	Исправны	
Свечи зажигания	Необходима замена	
Состояние приводных ремней.	Исправен	
Состояние воздушного фильтра двигателя.	В норме	
Работа КПП на стоящем автомобиле.	Передачи включаются нормально	
Работа КПП при тестовой поездке	Передачи включаются нормально	
Работа полного привода на вывешенном автомобиле	Полный привод функционирует	
Течь клапанной крышки	Обильная течь	
Течь прокладки ГБЦ	Отсутствует	
Течь соединений передней крышки ДВС	Обильная течь

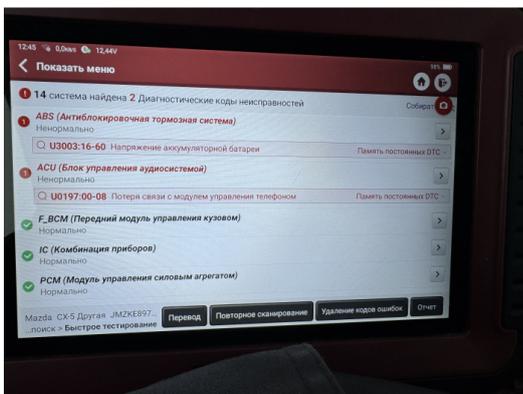
Течь соединений системы кондиционирования	Отсутствует	
Течь соединений систем охлаждения	Отсутствует	
Течь соединений ГУРа	Отсутствует	
Течь соединений топливной системы	Отсутствует	
Течь радиатора охлаждения ДВС	Отсутствует	
Течь радиатора кондиционера	Отсутствует	
Течь радиатора трансмиссии	Отсутствует	
Течь радиатора ГУРа	Отсутствует	
Течь соединений системы охлаждения (осмотр снизу)	Отсутствует	
Течь соединений системы ГУРа (осмотр снизу)	Отсутствует	
Течь соединений топливной системы (осмотр снизу)	Отсутствует	
Течь соединений передней крышки ДВС (осмотр снизу)	Запотевание или незначительная течь	
Течи: Переднего редуктора, КПП, заднего редуктора.	Отсутствуют	
Электронные системы автомобиля и электрика		
Сканирование кодов неисправностей системы управления двигателем, Airbag, ABS и т.д.	Системы сканируются нормально, присутствуют активные ошибки	
Заводская маркировка на ремнях безопасности.	Присутствует

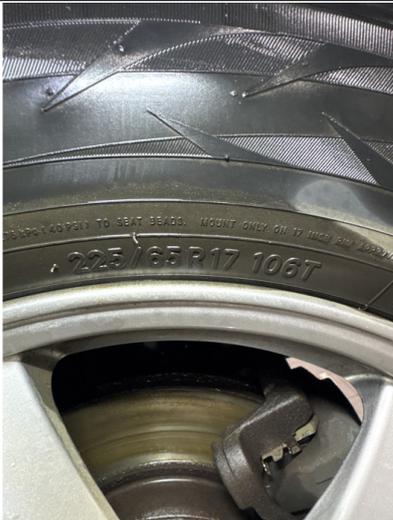
Сайлентблоки переднего подрамника	Исправны	
Карданный вал, подвесной подшипник.	Исправны	
Втулки и стойки заднего стабилизатора.	Исправны	
Выхлопная система	Исправна	
Шины и диски передних колес. Критические замечания и фото размерности	Отсутствуют	2013 год
Шины и диски задних колес. Критические замечания	Отсутствуют	2013 год
Осмотр кузовных деталей на подъемнике		
Лонжероны левый и правый, передняя панель.	Исправны, нарушений геометрии нет	
Радиаторы систем охлаждения двигателя, ГУРа, трансмиссии, радиатор кондиционера, опоры ДВС и КПП.	Повреждения	Радиатор кондиционера осыпание сот
Капот обратная сторона. Чашки левая и правая. Крылья левое и правое. Фронтальная панель/телевизор.	Исправно	
Крепление фар и корпус фар левой и правой.	Исправно	
Вспомогательные функции автомобиля		
Освещение салона	Исправно	
Стеклоподъемники	Исправны	
Регулировка боковых зеркал	Неисправна	
Регулировка сидений	Исправна	
Регулировка руля	Исправна
