Диагностическая карта

Skoda Octavia, Коричневый, VIN: XW8AD6NE9GH025124, показания одометра: 187832 км.

Техническая диагностика

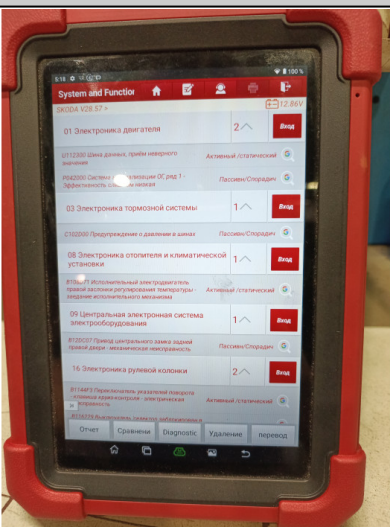
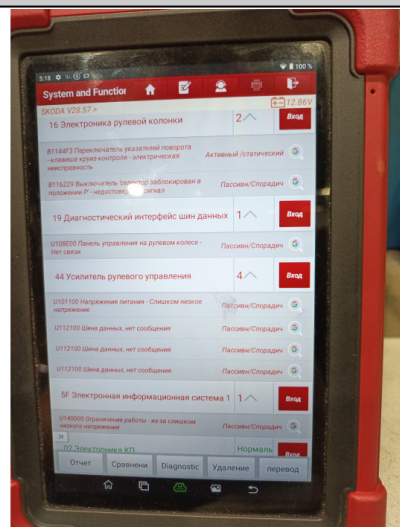
Течь соединений турбины (осмотр снизу)	Отсутствует	
Течи: Переднего редуктора, КПП, заднего редуктора.	Отсутствуют	
Электронные системы автомобиля и электрика		
Сканирование кодов неисправностей системы управления двигателем, Airbag, ABS и т.д.	Системы сканируются нормально, присутствуют активные ошибки	
Визуальные признаки срабатывания подушек безопасности.	Отсутствуют	
Подтверждение показаний одометра через записи в блоках управления электронных систем.	Пробег подтвержден	
Наличие нештатного оборудования и деталей (нештатные провода, нештатная укладка проводов, нештатная маркировка на деталях, нештатное оборудование, газовое оборудование и т.д.)	Отсутствует	
Состояние АКБ	Хорошее	
Ближний, дальний свет, корректор фар, ходовые, передние габаритные огни, указатели поворотов, противотуманные фары, передний парктроник, омыватель фар, стеклоочистители и стеклоомыватели лобового и заднего стекол, звуковой сигнал, аварийка.	Имеющиеся в данном автомобиле функции исправны
