Диагностическая карта

Toyota Corolla, серый, VIN: NMTBB4JE40R271580, показания одометра: 181789 км.

Техническая диагностика

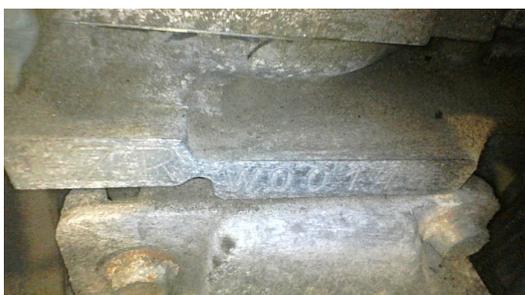
Работа	Результат	Комментарий
Двигатель и трансмиссия		
Номер двигателя	Читается	
Состояние цилиндров. Компрессия.	В пределах нормы	12.
Состояние цилиндров. Эндоскопия.	Естественный износ, соответствующий показаниям одометра	
Работа двигателя на холостых, средних и выше средних оборотах (посторонние шумы, неустойчивая работа, дымность).	В норме	
Уровень и состояние масла ДВС, тормозной, охлаждающей и жидкости ГУРа.	В норме	
Катушки/провода/свечи зажигания.	Исправны	
Состояние приводных ремней.	Исправен	
Состояние воздушного фильтра двигателя.	В норме	
Работа КПП на стоящем автомобиле.	Передачи включаются нормально	
Работа КПП при тестовой поездке	Передачи включаются нормально	
Течи: клапанная крышка, прокладка ГБЦ, передняя крышка ДВС, турбина, соединения системы кондиционирования, охлаждения, ГУРа, топливной системы, радиаторов охлаждения ДВС, кондиционера, трансмиссии, ГУРа.	Отсутствуют	
Течи (осмотр снизу): Соединения систем охлаждения, ГУРа, топливной. Соединения передней крышки ДВС, турбины.	Отсутствуют

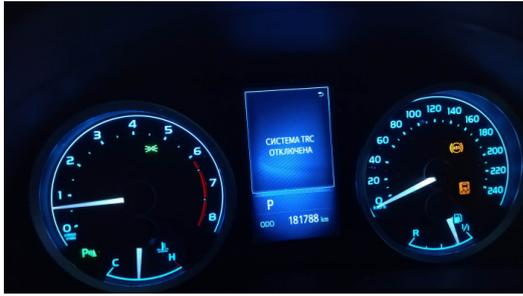
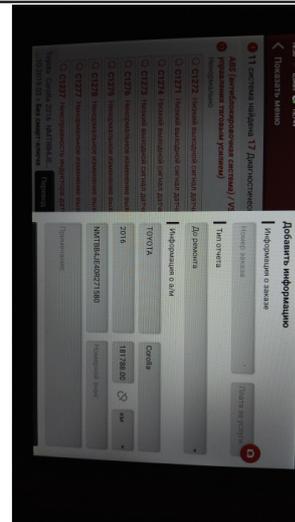
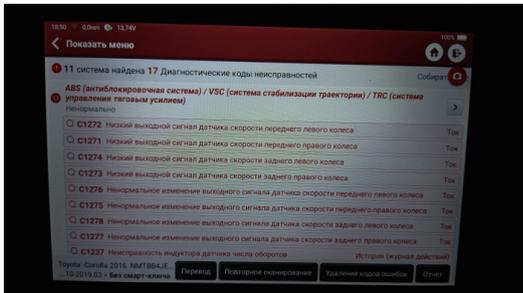
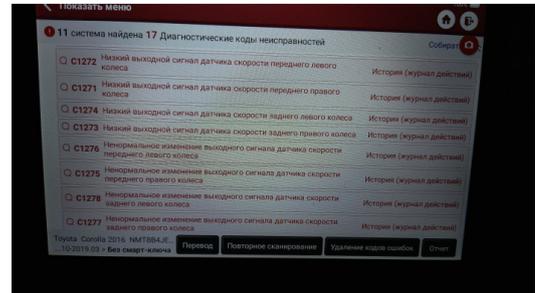
Течи: Переднего редуктора, КПП, заднего редуктора.	Отсутствуют	
Электронные системы автомобиля и электрика		
Сканирование кодов неисправностей системы управления двигателем, Airbag, ABS и т.д.	Системы сканируются нормально, присутствуют активные ошибки	На приборке горят ошибки.
Заводская маркировка на ремнях безопасности.	Присутствует	
Визуальные признаки срабатывания подушек безопасности.	Отсутствуют	
Наличие нестандартного оборудования и деталей (нестандартные провода, нестандартная укладка проводов, нестандартная маркировка на деталях, нестандартное оборудование, газовое оборудование и т.д.)	Отсутствует	
Состояние АКБ	Хорошее	
Ближний, дальний свет, корректор фар, ходовые, передние габаритные огни, указатели поворотов, противотуманные фары, передний парктроник, омыватель фар, стеклоочистители и стеклоомыватели лобового и заднего стекол, звуковой сигнал, аварийка.	Имеющиеся в данном автомобиле функции исправны
