# Диагностическая карта

EXEED VX, СЕРЫЙ, VIN: LVTDD24B2PD297593, показания одометра: 105189 км.

## Техническая диагностика

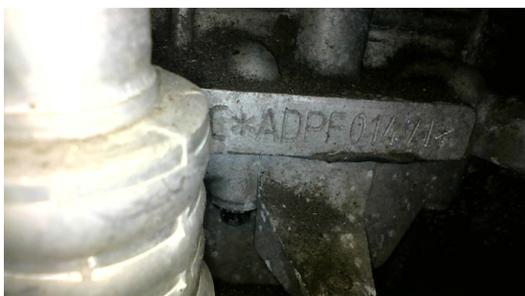
| Работа | Результат | Комментарий |
|--|--|---|
| Номер двигателя | Читается | |

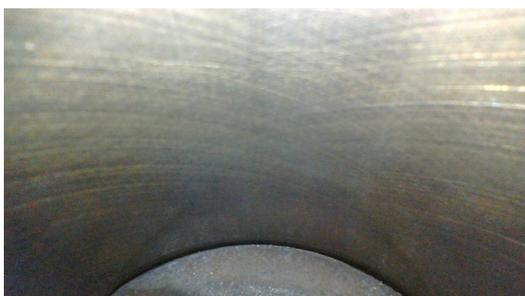
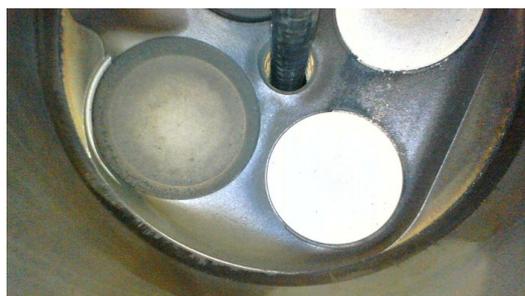
| Работа | Результат | Комментарий |
|--|--|---|
| Состояние цилиндров. Эндоскопия. | Естественный износ, соответствующий показаниям одометра | |
