Диагностическая карта

Mazda 6, Красный, VIN: RUMGJ526805023336, показания одометра: 200435 км.

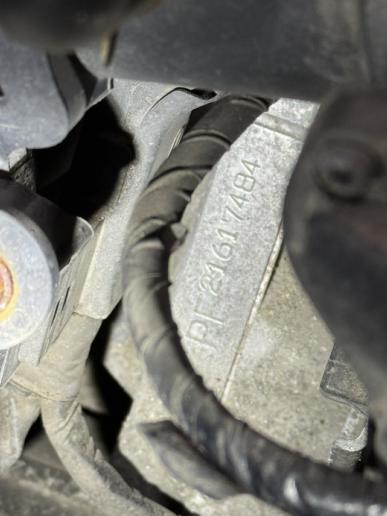
Работа	Результат	Комментарий
Двигатель и трансмиссия		
Номер двигателя	Читается	
Состояние цилиндров. Компрессия.	Незначительные отклонения	От 8 до 9.5
Состояние цилиндров. Эндоскопия.	Удовлетворительное	
Работа двигателя на холостых, средних и выше средних оборотах (посторонние шумы, неустойчивая работа, дымность).	В норме	
Уровень и состояние масла ДВС, тормозной, охлаждающей и жидкости ГУРа.	В норме	
Катушки зажигания	Исправны	
Свечи зажигания	Необходима замена	
Состояние приводных ремней.	Исправен	
Состояние воздушного фильтра двигателя.	В норме	
Работа КПП на стоящем автомобиле.	Передачи включаются нормально	
Работа КПП при тестовой поездке	Передачи включаются нормально	
Течь клапанной крышки	Запотевание или незначительная течь	
Течь прокладки ГБЦ	Отсутствует	
Течь соединений передней крышки ДВС	Отсутствует	
Течь соединений турбины	Отсутствует	
Течь соединений системы кондиционирования	Отсутствует	
Течь соединений систем охлаждения	Отсутствует

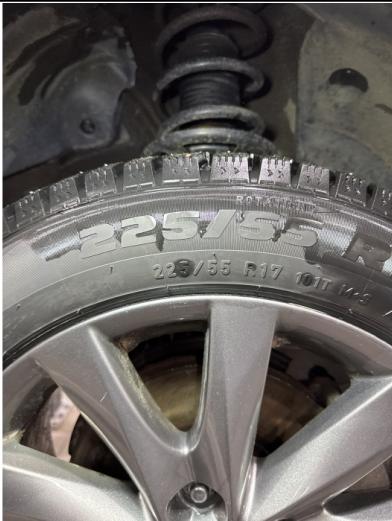
Диск колесный передний правый	Исправен	
Шина переднего правого колеса	Исправна	
Задние амортизаторы, пыльники и отбойники амортизаторов, пружины	Исправны	
Шарниры и сайлентблоки заднего левого рычага. ШРУС задний левый наружный и внутренний.	Исправны	
Шарниры и сайлентблоки заднего правого рычага. ШРУС задний правый наружный и внутренний.	Исправны	
Втулки и стойки переднего стабилизатора. Рулевая рейка и рулевой вал. Сайлентблоки переднего подрамника.	Исправны	
Втулки и стойки заднего стабилизатора.	Исправны	
Выхлопная система	Исправна	
Шины и диски передних колес. Критические замечания и фото размерности	Отсутствуют	
Шины и диски задних колес. Критические замечания	Отсутствуют	
Осмотр кузовных деталей на подъемнике		
Лонжероны левый и правый, передняя панель.	Исправны, нарушений геометрии нет	
Радиаторы систем охлаждения двигателя, ГУРа, трансмиссии, радиатор кондиционера, опоры ДВС и КПП.	Исправны, нарушений геометрии нет
