# Диагностическая карта

Mercedes-Benz GLE, бежевый, VIN: WDC1671591A030387, показания одометра: 117000 км.

## Техническая диагностика

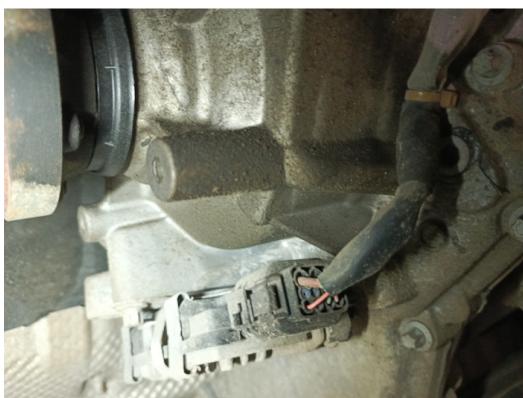
**Течь соединений КПП**

Течи (осмотр снизу): Соединения систем охлаждения, ГУРа, топливной. Соединения передней крышки ДВС, турбины.	Отсутствуют	
Течь соединений переднего редуктора	Отсутствует	
Течь соединений КПП	Запотевание или незначительная течь	
Течь соединений заднего редуктора	Запотевание или незначительная течь	
<b>Электронные системы автомобиля и электрика</b>		
Сканирование кодов неисправностей системы управления двигателем, Airbag, ABS и т.д.	Системы сканируются нормально, присутствуют активные ошибки	Не работает передняя камера кругового обзора, стартерная акб требует замены.
Визуальные признаки срабатывания подушек безопасности.	Отсутствуют	
Подтверждение показаний одометра через записи в блоках управления электронных систем.	Пробег подтвержден	
Наличие нештатного оборудования и деталей (нештатные провода, нештатная укладка проводов, нештатная маркировка на деталях, нештатное оборудование, газовое оборудование и т.д.)	Отсутствует
