Диагностическая карта

Chery Arrizo 8, Зеленый, VIN: LVVDC21B6RDB16922, показания одометра: 2644 км.

Техническая диагностика

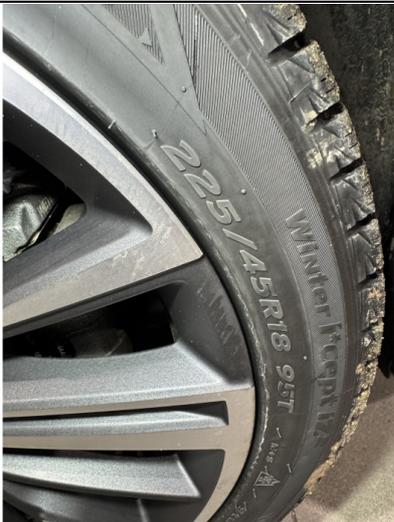
Работа	Результат	Комментарий
Выхлопная система	Исправна	
Шины и диски передних колес. Критические замечания и фото размерности	Отсутствуют	
Шины и диски задних колес. Критические замечания	Отсутствуют	
Осмотр кузовных деталей на подъемнике		
Лонжероны левый и правый, передняя панель.	Исправны, нарушений геометрии нет	
Радиаторы систем охлаждения двигателя, ГУРа, трансмиссии, радиатор кондиционера, опоры ДВС и КПП.	Исправны, нарушений геометрии нет	
Капот обратная сторона. Чашки левая и правая. Крылья левое и правое. Фронтальная панель/телевизор.	Исправно	
Крепление фар и корпус фар левой и правой.	Исправно	
Вспомогательные функции автомобиля		
Освещение салона, стеклоподъемники, регулировка боковых зеркал, сидений, руля. Обогревы заднего стекла, лобового стекла, сидений, руля. Открытие/закрытие двери багажника, люка. Работа мультимедии, кондиционера.	Имеющиеся в данном автомобиле функции исправны
