Диагностическая карта

BMW 4 серии, синий, VIN: WBA4V51050EE52558, показания одометра: 88397 км.

Техническая диагностика

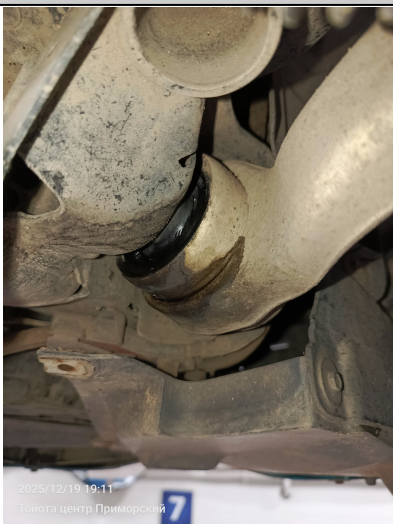
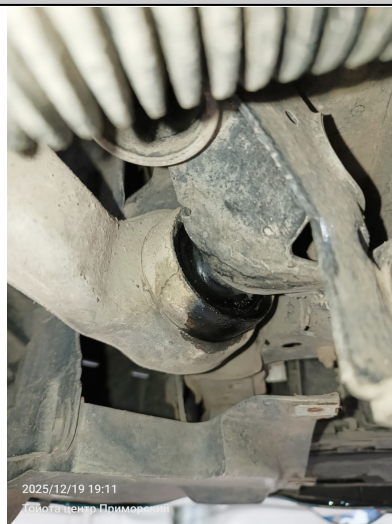
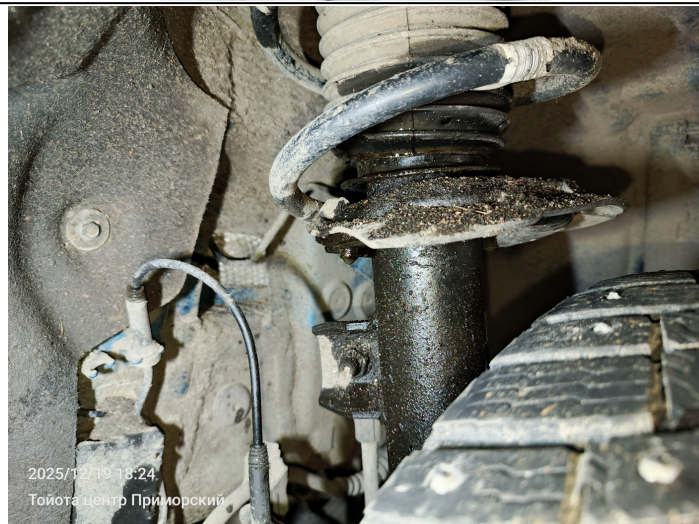
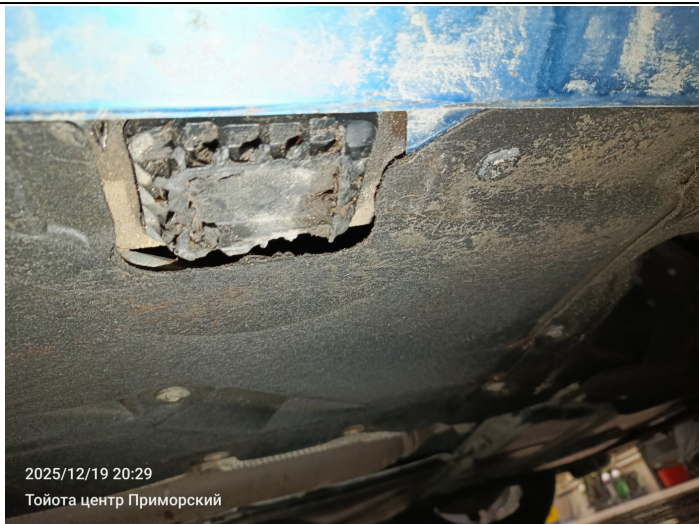
Дополнительные фото

Стоп сигнал, задние габаритные огни, подсветка номера, задние противотуманные фонари, указатели поворотов, задний ход, камера заднего вида, задний парктроник.	Имеющиеся в данном автомобиле функции исправны	
Тормоза, рулевое управление, подвеска		
Работа стояночного тормоза	Исправен	
Передние тормозные колодки.	В норме	
Передние тормозные диски.	В норме	
Задние тормозные колодки	В норме	
Задние тормозные диски	В норме	
Подшипники ступичные передних колес. Рулевые тяги и рулевые наконечники правые и левые. Передние тормозные шланги.	Исправны	
Подшипники ступичные задних колес. Задние тормозные шланги.	В норме	
Опорные подшипники амортизаторов	Исправны	
Амортизатор переднего левого колеса	Исправен	
Пыльник переднего левого амортизатора	Исправен	
Отбойник переднего левого колеса	Исправен	
Пружина переднего левого колеса	Исправна	
Амортизатор переднего правого колеса	Есть отклонения	Течь (см фото)
Пыльник переднего правого амортизатора	Исправен

Работа	Результат	Комментарий
Шаровая(ые) опора(ы) переднего левого колеса	Исправна	
Сайлентблоки рычага переднего левого колеса	Есть отклонения	Течь гидравлического сайлентблока продольного рычага (см фото)
Наружный ШРУС переднего левого колеса	Исправен	
Внутренний ШРУС переднего левого колеса	Исправен	
Диск колесный передний левый	Исправен	
Шина переднего левого колеса	Исправна	
Шаровая(ые) опора(ы) переднего правого колеса	Исправна	
Сайлентблоки рычага переднего правого колеса	Есть отклонения	Течь гидравлического сайлентблока продольного рычага (см фото)
Наружный ШРУС переднего правого колеса	Исправен	
Внутренний ШРУС переднего правого колеса	Исправен	
Диск колесный передний правый	Исправен	
Шина переднего правого колеса	Исправна	
Задние амортизаторы, пыльники и отбойники амортизаторов, пружины	Исправны	
Шарниры и сайлентблоки заднего левого рычага. ШРУС задний левый наружный и внутренний.	Исправны	
Шарниры и сайлентблоки заднего правого рычага. ШРУС задний правый наружный и внутренний.	Исправны

Рекомендуется замена передних пластиковых поддомкратников (левый отсутствует, правый поврежден, смотри фото)
