Диагностическая карта

Kia Rio, Светло-коричневый, VIN: Z94C251BBKR061092, показания одометра: 153127 км.

Техническая диагностика

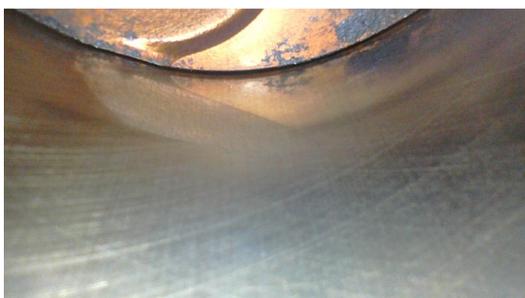
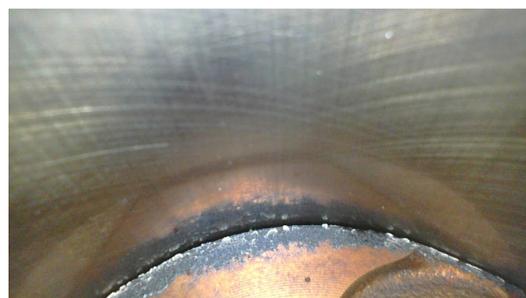
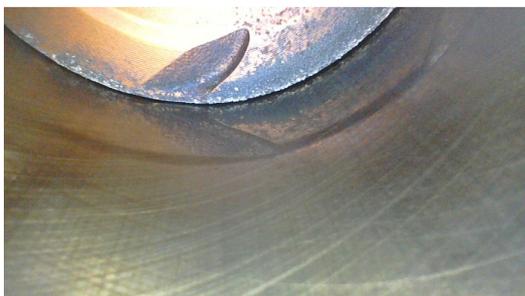
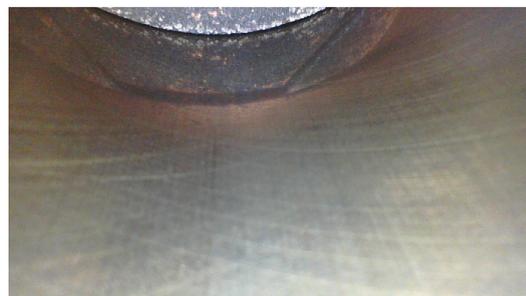
Работа	Результат	Комментарий
Двигатель и трансмиссия		
Номер двигателя	Читается	9958
Состояние цилиндров. Эндоскопия.	Естественный износ, соответствующий показаниям одометра	
Работа двигателя на холостых, средних и выше средних оборотах (посторонние шумы, неустойчивая работа, дымность).	В норме	
Уровень и состояние масла ДВС	В норме	
Уровень и состояние тормозной жидкости	В норме	
Уровень и состояние охлаждающей жидкости	Не в норме	Меньше минимума
Катушки/провода/свечи зажигания.	Исправны	
Состояние приводных ремней.	Исправен	
Состояние воздушного фильтра двигателя.	В норме	
Работа КПП на стоящем автомобиле.	Передачи включаются нормально	
Работа КПП при тестовой поездке	Передачи включаются нормально	
Течи: клапанная крышка, прокладка ГБЦ, передняя крышка ДВС, турбина, соединения системы кондиционирования, охлаждения, ГУРа, топливной системы, радиаторов охлаждения ДВС, кондиционера, трансмиссии, ГУРа.	Отсутствуют

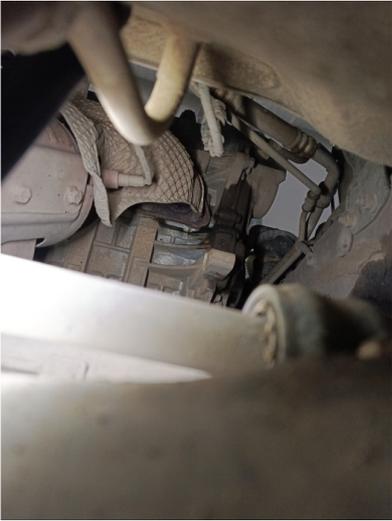
Течь соединений системы охлаждения (осмотр снизу)	Отсутствует	
Течь соединений топливной системы (осмотр снизу)	Отсутствует	
Течь соединений передней крышки ДВС (осмотр снизу)	Запотевание или незначительная течь	
Течи: Переднего редуктора, КПП, заднего редуктора.	Отсутствуют	
Электронные системы автомобиля и электрика		
Сканирование кодов неисправностей системы управления двигателем, Airbag, ABS и т.д.	Системы сканируются нормально, ошибки отсутствуют	
Заводская маркировка на ремнях безопасности.	Присутствует	
Визуальные признаки срабатывания подушек безопасности.	Отсутствуют	
Наличие нестандартного оборудования и деталей (нестандартные провода, нестандартная укладка проводов, нестандартная маркировка на деталях, нестандартное оборудование, газовое оборудование и т.д.)	Отсутствует	
Состояние АКБ	Необходима замена	
Ближний, дальний свет, корректор фар, ходовые, передние габаритные огни, указатели поворотов, противотуманные фары, передний парктроник, омыватель фар, стеклоочистители и стеклоомыватели лобового и заднего стекол, звуковой сигнал, аварийка.	Имеющиеся в данном автомобиле функции исправны

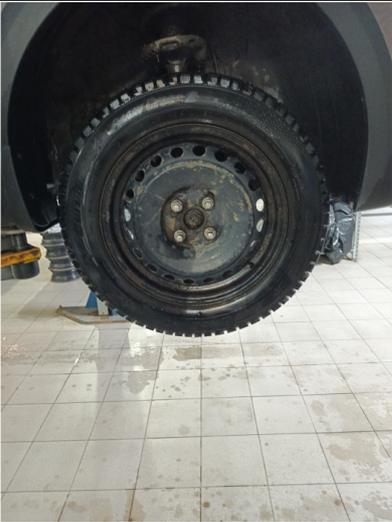
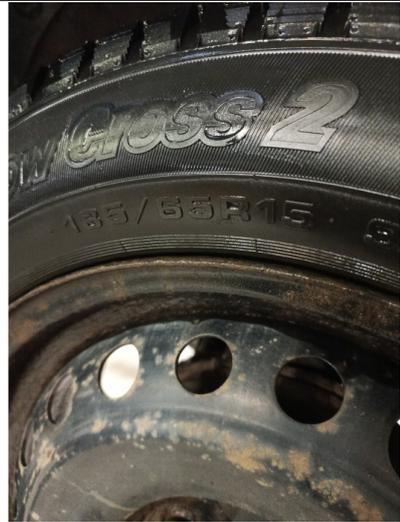
Работа	Результат	Комментарий
Передние амортизаторы, пыльники и отбойники амортизаторов, пружины	Исправны	
Шаровая(ые) опора(ы) и сайлентблоки переднего левого рычага. ШРУС передний левый наружный и внутренний.	Исправны	
Шаровая(ые) опора(ы) и сайлентблоки переднего правого рычага. ШРУС передний правый наружный и внутренний.	Исправны	
Задние амортизаторы, пыльники и отбойники амортизаторов, пружины	Исправны	
Шарниры и сайлентблоки заднего левого рычага. ШРУС задний левый наружный и внутренний.	Исправны	
Шарниры и сайлентблоки заднего правого рычага. ШРУС задний правый наружный и внутренний.	Исправны	
Втулки и стойки переднего стабилизатора. Рулевая рейка и рулевой вал. Сайлентблоки переднего подрамника.	Исправны	
Втулки и стойки заднего стабилизатора.	Исправны	
Выхлопная система	Исправна	
Шины и диски передних колес. Критические замечания и фото размерности	Отсутствуют	
Шины и диски задних колес. Критические замечания	Отсутствуют
