Диагностическая карта

Hyundai Solaris, СЕРЕБРИСТЫЙ, VIN: Z94CT41DBHR487005, показания одометра: 212552 км.

Техническая диагностика

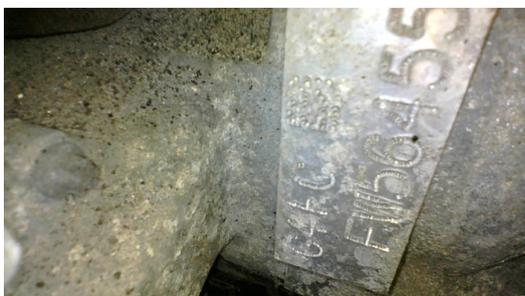
Работа	Результат	Комментарий
Двигатель и трансмиссия		
Номер двигателя	Читается	
Состояние цилиндров. Компрессия.	В пределах нормы	12 - 13.
Состояние цилиндров. Эндоскопия.	Естественный износ, соответствующий показаниям одометра	
Работа двигателя на холостых, средних и выше средних оборотах (посторонние шумы, неустойчивая работа, дымность).	В норме	
Уровень и состояние масла ДВС, тормозной, охлаждающей и жидкости ГУРа.	В норме	
Катушки/провода/свечи зажигания.	Исправны	
Состояние приводных ремней.	Исправен	
Состояние воздушного фильтра двигателя.	В норме	
Работа КПП на стоящем автомобиле.	Передачи включаются нормально	
Работа КПП при тестовой поездке	Передачи включаются нормально	
Течь клапанной крышки	Отсутствует	
Течь прокладки ГБЦ	Отсутствует	
Течь соединений передней крышки ДВС	Запотевание или незначительная течь	
Течь соединений системы кондиционирования	Отсутствует	
Течь соединений систем охлаждения	Отсутствует

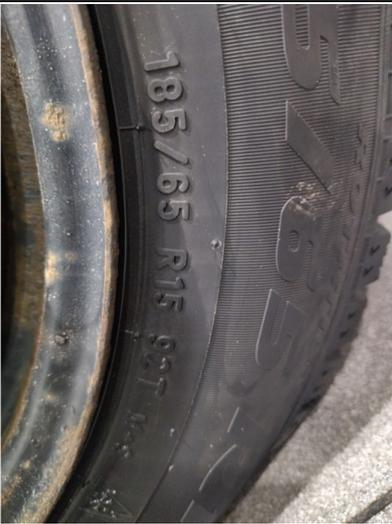
Втулки и стойки переднего стабилизатора. Рулевая рейка и рулевой вал. Сайлентблоки переднего подрамника.	Исправны	
Выхлопная система	Исправна	
Шины и диски передних колес. Критические замечания и фото размерности	Отсутствуют	Правое спущено. Зима, шипы.
Шины и диски задних колес. Критические замечания	Отсутствуют	Зима, шипы.
Осмотр кузовных деталей на подъемнике		
Лонжероны левый и правый, передняя панель.	Исправны, нарушений геометрии нет	
Радиаторы систем охлаждения двигателя, ГУРа, трансмиссии, радиатор кондиционера, опоры ДВС и КПП.	Исправны, нарушений геометрии нет	
Капот обратная сторона. Чашки левая и правая. Крылья левое и правое. Фронтальная панель/телевизор.	Исправно	
Крепление фар и корпус фар левой и правой.	Исправно	
Вспомогательные функции автомобиля		
Освещение салона, стеклоподъемники, регулировка боковых зеркал, сидений, руля. Обогревы заднего стекла, лобового стекла, сидений, руля. Открытие/закрытие двери багажника, люка. Работа мультимедии, кондиционера.	Имеющиеся в данном автомобиле функции исправны
