Диагностическая карта

Exeed RX, ЧЕРНЫЙ, VIN: LVTDD24B0PD664880, показания одометра: 66870 км.

Техническая диагностика

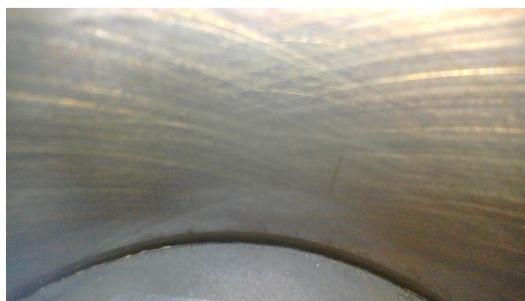
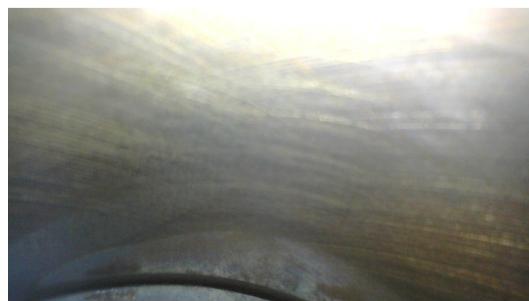
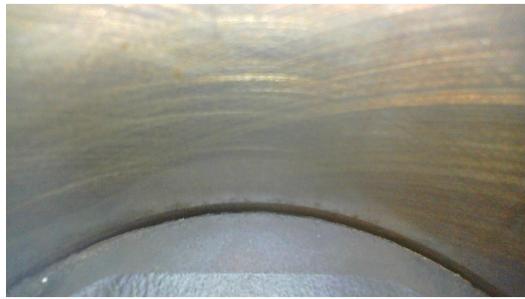
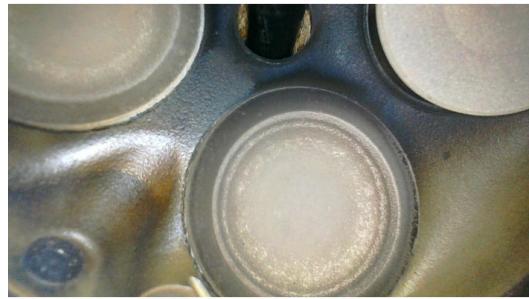
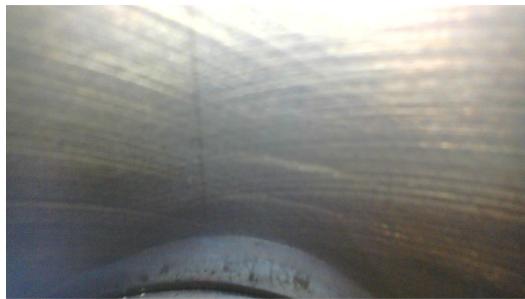
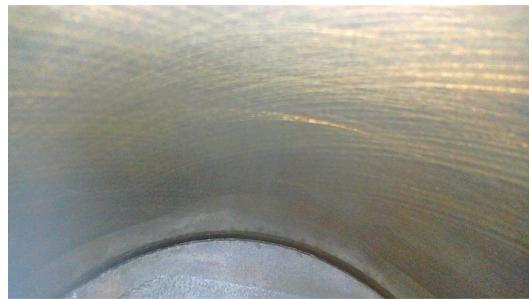
Состояние цилиндров. Эндоскопия.

Работа	Результат	Комментарий
Двигатель и трансмиссия		
Состояние цилиндров. Компрессия.	В пределах нормы	13-14.
Состояние цилиндров. Эндосякопия.	Естественный износ, соответствующий показаниям одометра	
Работа двигателя на холостых, средних и выше средних оборотах (посторонние шумы, неустойчивая работа, дымность).	В норме	
Уровень и состояние масла ДВС, тормозной, охлаждающей и жидкости ГУРа.	В норме	
Катушки/проводы/свечи зажигания.	Исправны	
Состояние приводных ремней.	Исправен	
Состояние воздушного фильтра двигателя.	В норме	
Работа КПП на стоящем автомобиле.	Передачи включаются нормально	
Работа КПП при тестовой поездке	Передачи включаются нормально	
Работа полного привода на вывешенном автомобиле	Полный привод функционирует	
Течи: клапанная крышка, прокладка ГБЦ, передняя крышка ДВС, турбина, соединения системы кондиционирования, охлаждения, ГУРа, топливной системы, радиаторов охлаждения ДВС, кондиционера, трансмиссии, ГУРа.	Отсутствуют

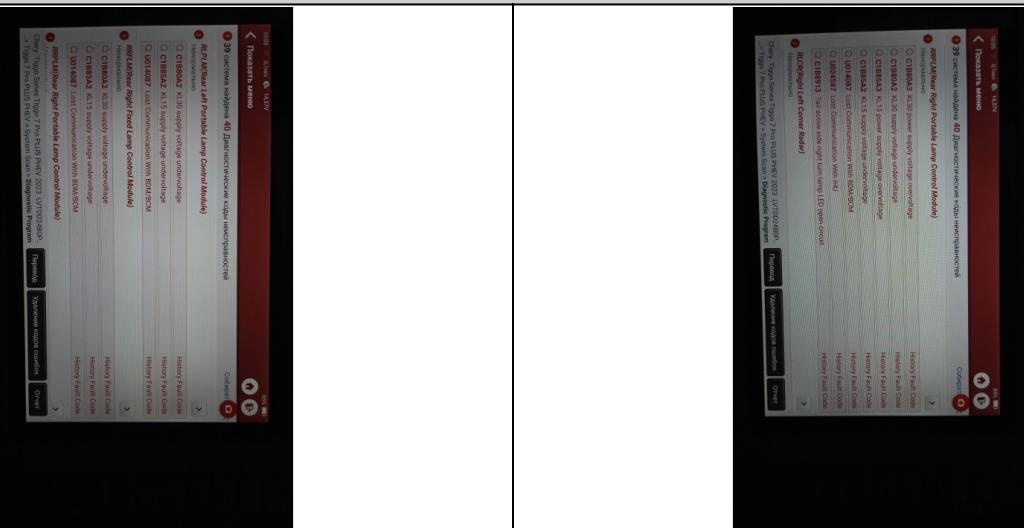
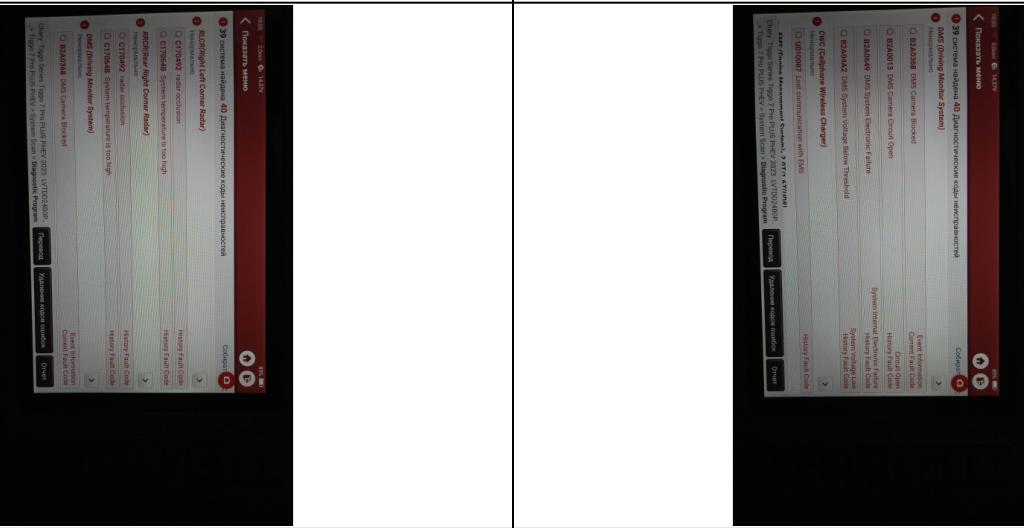
Течи (осмотр снизу): Соединения систем охлаждения, ГУРа, топливной. Соединения передней крышки ДВС, турбины.	Отсутствуют	
Течи: Переднего редуктора, КПП, заднего редуктора.	Отсутствуют	
Электронные системы автомобиля и электрика		
Сканирование кодов неисправностей системы управления двигателем, Airbag, ABS и т.д.	Системы сканируются нормально, присутствуют активные ошибки	
Заводская маркировка на ремнях безопасности.	Присутствует	
Визуальные признаки срабатывания подушек безопасности.	Отсутствуют	
Наличие нештатного оборудования и деталей (нештатные провода, нештатная укладка проводов, нештатная маркировка на деталях, нештатное оборудование, газовое оборудование и т.д.)	Отсутствует	
Состояние АКБ	Хорошее	
Ближний, дальний свет, корректор фар, ходовые, передние габаритные огни, указатели поворотов, противотуманные фары, передний парктроник, омыватель фар, стеклоочистители и стеклоомыватели лобового и заднего стекол, звуковой сигнал, аварийка.	Имеющиеся в данном автомобиле функции исправны
