# Диагностическая карта

Chery Tiggo 7 Pro, СЕРЫЙ, VIN: LVVDB21B2MD058218, показания одометра: 61251 км.

## Техническая диагностика

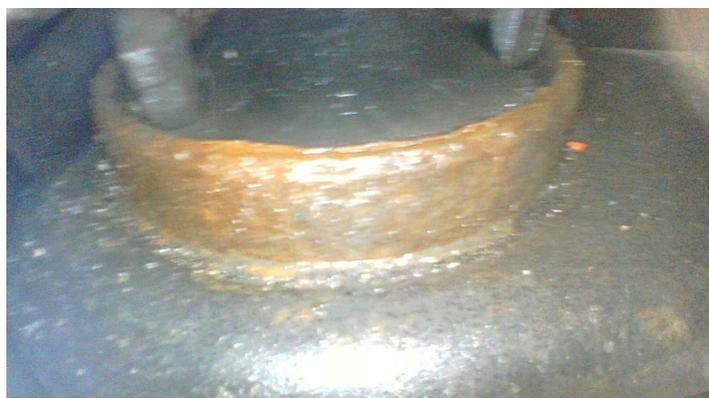
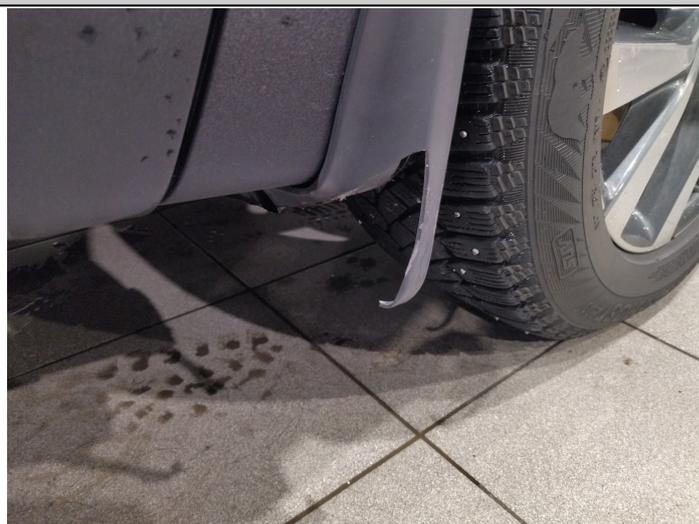
Дополнительные фото

Обломан брызговик п. п. колеса. Не значительное отслоение сайлентблока нижнего рычага п. п. колеса.

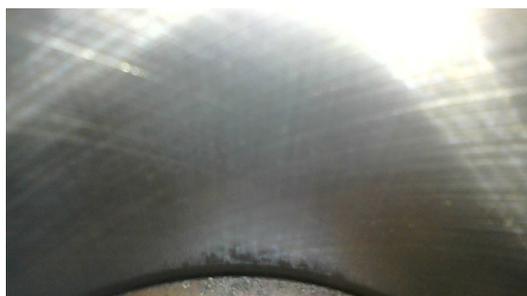
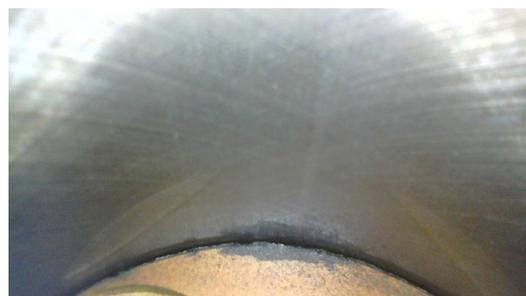
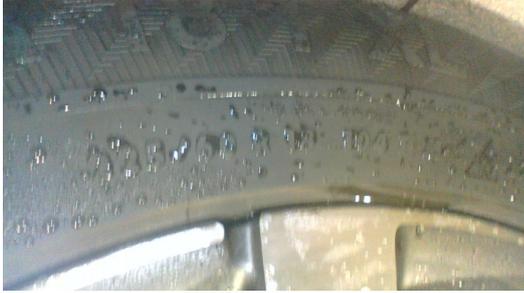
Работа	Результат	Комментарий
<b>Двигатель и трансмиссия</b>		
Состояние цилиндров. Компрессия.	В пределах нормы	
Состояние цилиндров. Эндоскопия.	Естественный износ, соответствующий показаниям одометра	
Работа двигателя на холостых, средних и выше средних оборотах (посторонние шумы, неустойчивая работа, дымность).	В норме	
Уровень и состояние масла ДВС, тормозной, охлаждающей и жидкости ГУРа.	В норме	
Катушки/провода/свечи зажигания.	Исправны	
Состояние приводных ремней.	Исправен	
Состояние воздушного фильтра двигателя.	В норме	
Работа КПП на стоящем автомобиле.	Передачи включаются нормально	
Работа КПП при тестовой поездке	Передачи включаются нормально	
Течи: клапанная крышка, прокладка ГБЦ, передняя крышка ДВС, турбина, соединения системы кондиционирования, охлаждения, ГУРа, топливной системы, радиаторов охлаждения ДВС, кондиционера, трансмиссии, ГУРа.	Отсутствуют	
Течи (осмотр снизу): Соединения систем охлаждения, ГУРа, топливной. Соединения передней крышки ДВС, турбины.	Отсутствуют
