Диагностическая карта

Chevrolet Cruze, Черный, VIN: XUFJF696JE3023731, показания одометра: 167189 км.

Техническая диагностика

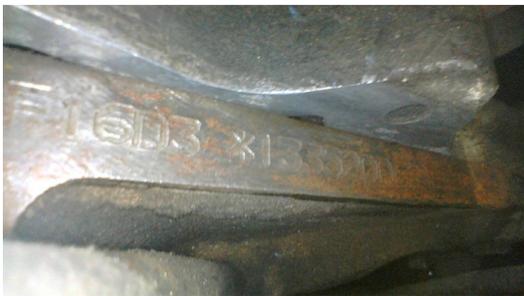
Работа	Результат	Комментарий
Двигатель и трансмиссия		
Номер двигателя	Читается	
Состояние цилиндров. Компрессия.	В пределах нормы	
Состояние цилиндров. Эндоскопия.	Естественный износ, соответствующий показаниям одометра	
Работа двигателя на холостых, средних и выше средних оборотах (посторонние шумы, неустойчивая работа, дымность).	В норме	
Уровень и состояние масла ДВС, тормозной, охлаждающей и жидкости ГУРа.	В норме	
Катушки/провода/свечи зажигания.	Исправны	
Состояние приводных ремней.	Исправен	
Состояние воздушного фильтра двигателя.	В норме	
Работа КПП на стоящем автомобиле.	Передачи включаются нормально	
Работа КПП при тестовой поездке	Передачи включаются нормально	Сцепление "берёт" высоковатно.
Течь клапанной крышки	Отсутствует	
Течь прокладки ГБЦ	Отсутствует	
Течь соединений передней крышки ДВС	Запотевание или незначительная течь	
Течь соединений системы кондиционирования	Запотевание или незначительная течь	Компрессор не значительное запотевание.

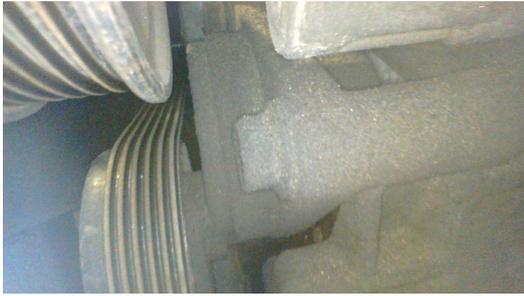
Течь соединений систем охлаждения	Запотевание или незначительная течь	
Течь соединений ГУРа	Отсутствует	
Течь соединений топливной системы	Отсутствует	
Течь радиатора охлаждения ДВС	Отсутствует	
Течь радиатора кондиционера	Отсутствует	
Течь радиатора трансмиссии	Отсутствует	
Течь радиатора ГУРа	Отсутствует	
Течь соединений системы охлаждения (осмотр снизу)	Отсутствует	
Течь соединений системы ГУРа (осмотр снизу)	Запотевание или незначительная течь	
Течь соединений топливной системы (осмотр снизу)	Отсутствует	
Течь соединений передней крышки ДВС (осмотр снизу)	Запотевание или незначительная течь	
Течь соединений переднего редуктора	Отсутствует	
Течь соединений КПП	Запотевание или незначительная течь	Механизм переключения передач.
Течь соединений заднего редуктора	Отсутствует	
Электронные системы автомобиля и электрика		
Сканирование кодов неисправностей системы управления двигателем, Airbag, ABS и т.д.	Системы сканируются нормально, присутствуют активные ошибки
