# Диагностическая карта

Skoda Superb, черный, VIN: TMBAB43TXB9062841, показания одометра: 198000 км.

## Техническая диагностика

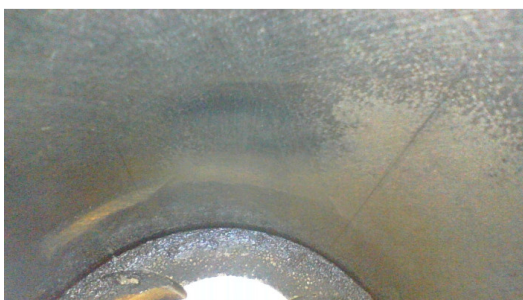
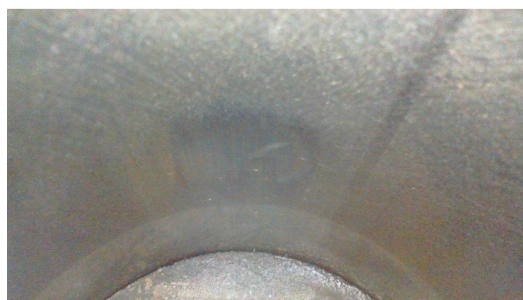
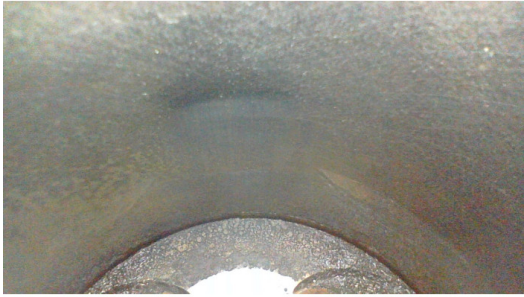
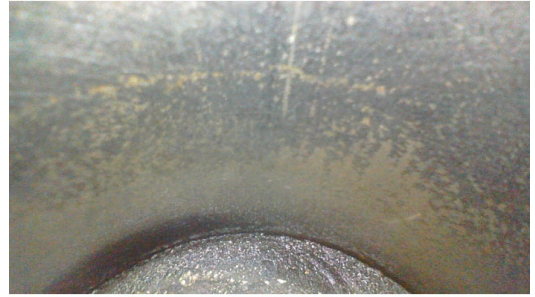
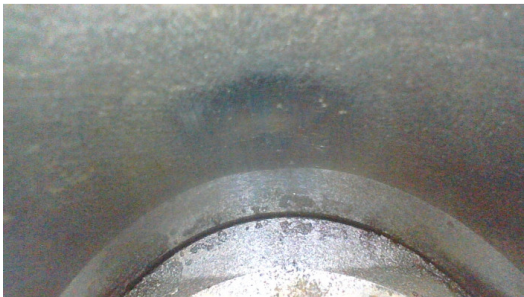
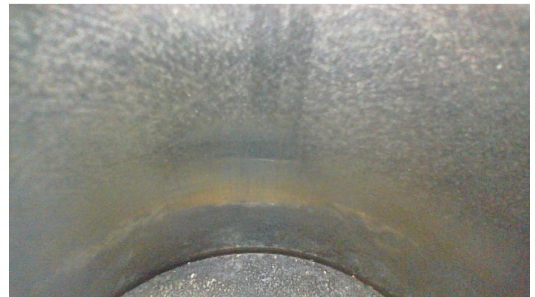
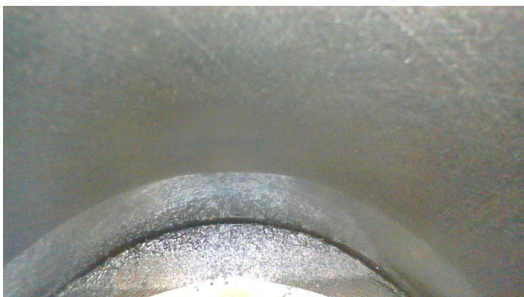
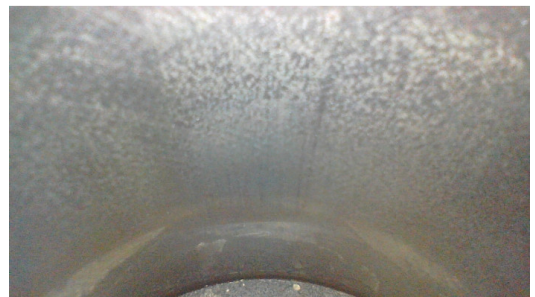
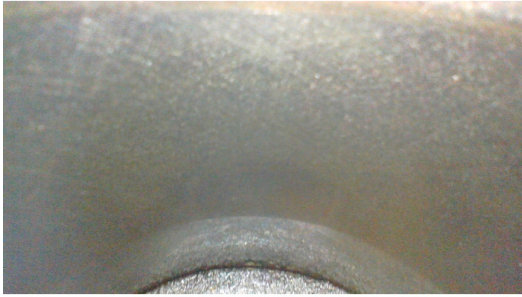
Работа	Результат	Комментарий
<b>Двигатель и трансмиссия</b>		
Состояние цилиндров. Компрессия.	Незначительные отклонения	1-11 2-10 3-9.5 4-11
Состояние цилиндров. Эндоскопия.	Задиры в местах перекладки поршня	Отсутствует хон
Работа двигателя на холостых, средних и выше средних оборотах (посторонние шумы, неустойчивая работа, дымность).	Посторонние шумы	Со стороны грм
Уровень и состояние масла ДВС	Не в норме	Замена Ниже минимума
Уровень и состояние тормозной жидкости	В норме	
Уровень и состояние охлаждающей жидкости	Не в норме	Ниже минимума
Уровень и состояние жидкости ГУРа	В норме	
Катушки зажигания	Исправны	
Свечи зажигания	Необходима замена	
Состояние приводных ремней.	Исправен	
Состояние воздушного фильтра двигателя.	В норме	
Работа КПП на стоящем автомобиле.	Передачи включаются нормально	
Работа КПП при тестовой поездке	Передачи включаются нормально	
Течь клапанной крышки	Отсутствует	
Течь прокладки ГБЦ	Отсутствует
