Диагностическая карта

Skoda Superb, черный, VIN: TMBAB43TXB9062841, показания одометра: 198000 км.

Техническая диагностика

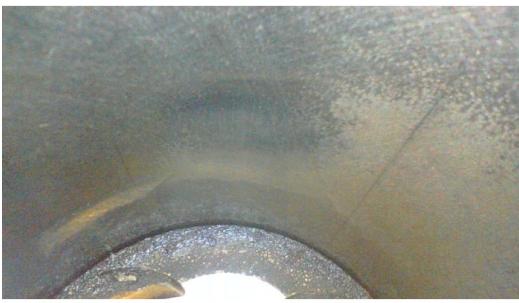
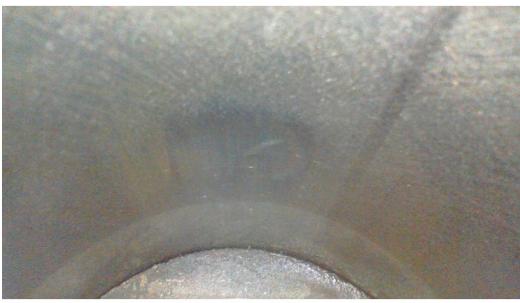
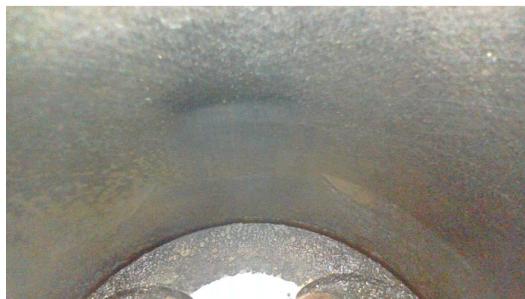
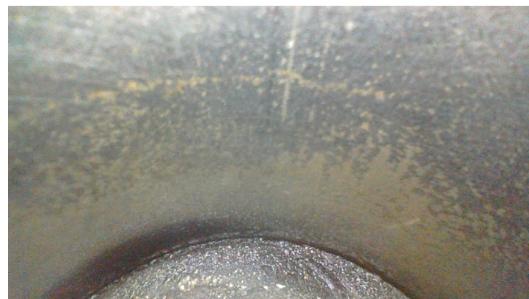
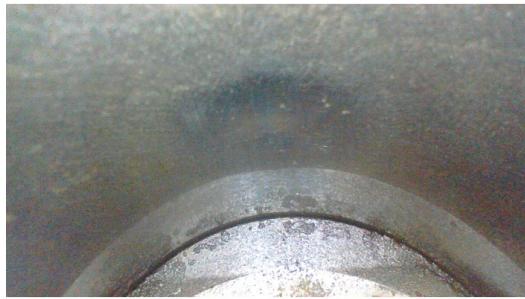
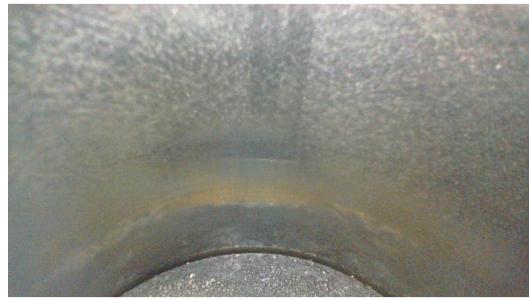
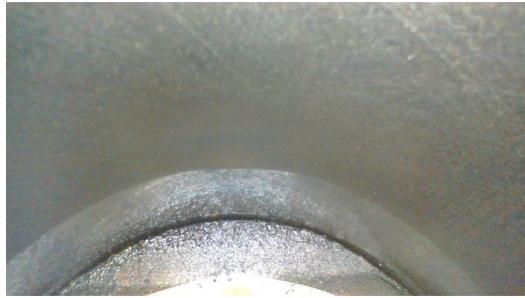
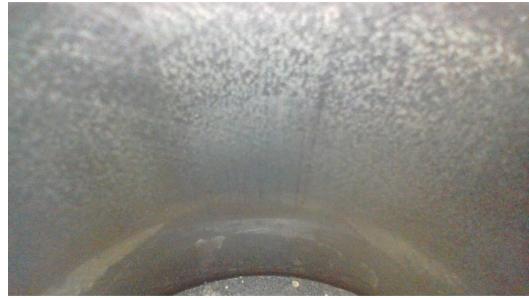
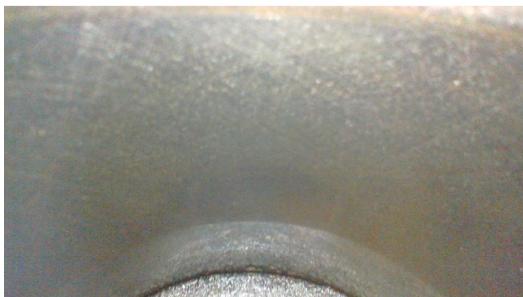
Работа	Результат	Комментарий
Двигатель и трансмиссия		
Состояние цилиндров. Компрессия.	Незначительные отклонения	1-11 2-10 3-9.5 4-11
Состояние цилиндров. Эндоскопия.	Задиры в местах перекладки поршня	Отсутствует хон
Работа двигателя на холостых, средних и выше средних оборотах [посторонние шумы, неустойчивая работа, дымность].	Посторонние шумы	Со стороны гром
Уровень и состояние масла ДВС	Не в норме	Замена Ниже минимума
Уровень и состояние тормозной жидкости	В норме	
Уровень и состояние охлаждающей жидкости	Не в норме	Ниже минимума
Уровень и состояние жидкости ГУРа	В норме	
Катушки зажигания	Исправны	
Свечи зажигания	Необходима замена	
Состояние приводных ремней.	Исправен	
Состояние воздушного фильтра двигателя.	В норме	
Работа КПП на стоящем автомобиле.	Передачи включаются нормально	
Работа КПП при тестовой поездке	Передачи включаются нормально	
Течь клапанной крышки	Отсутствует	
Течь прокладки ГБЦ	Отсутствует

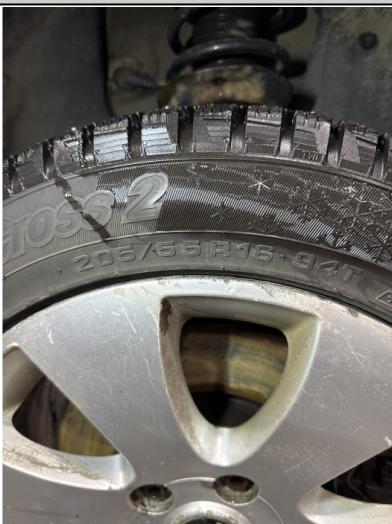
Шарниры и сайлентблоки заднего левого рычага. ШРУС задний левый наружный и внутренний.	Исправны	
Шарниры и сайлентблоки заднего правого рычага. ШРУС задний правый наружный и внутренний.	Исправны	
Втулки переднего стабилизатора	Исправны	
Стойка стабилизатора передняя левая	Неисправна	
Стойка стабилизатора передняя правая	Неисправна	
Рулевая рейка	Исправна	
Рулевой вал	Исправен	
Сайлентблоки переднего подрамника	Исправны	
Втулки и стойки заднего стабилизатора.	Исправны	
Выхлопная система	Исправна	
Шины и диски передних колес. Критические замечания и фото размерности	Отсутствуют	
Шины и диски задних колес. Критические замечания	Отсутствуют
