Диагностическая карта

Nissan Terrano, черный, VIN: Z8NHSNGA555874885, показания одометра: 176856 км.

Техническая диагностика

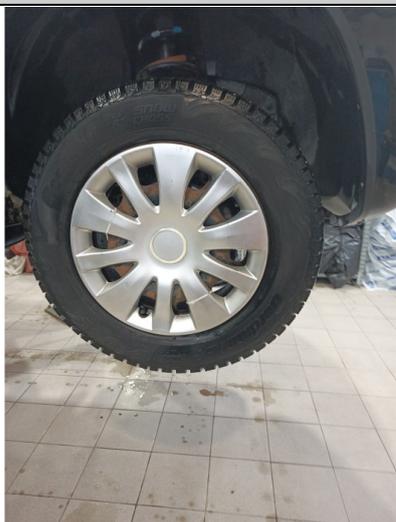
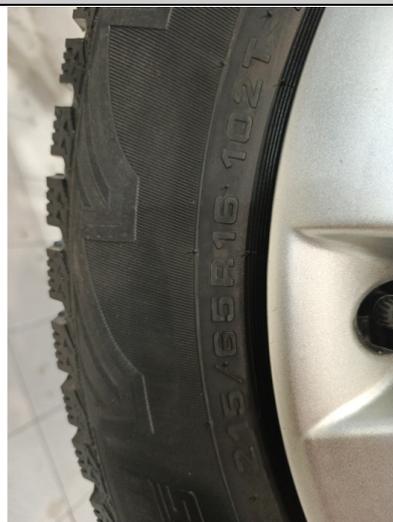
Работа	Результат	Комментарий
Выхлопная система	Исправно	
Шины и диски передних колес. Критические замечания и фото размерности	Отсутствуют	
Шины и диски задних колес. Критические замечания	Отсутствуют	
Осмотр кузовных деталей на подъемнике		
Лонжероны левый и правый, передняя панель.	Исправны, нарушений геометрии нет	
Радиаторы систем охлаждения двигателя, ГУРа, трансмиссии, радиатор кондиционера, опоры ДВС и КПП.	Исправны, нарушений геометрии нет	
Капот обратная сторона. Чашки левая и правая. Крылья левое и правое. Фронтальная панель/телевизор.	Исправно	
Крепление фар и корпус фар левой и правой.	Исправно	
Вспомогательные функции автомобиля		
Освещение салона, стеклоподъемники, регулировка боковых зеркал, сидений, руля. Обогревы заднего стекла, лобового стекла, сидений, руля. Открытие/закрытие двери багажника, люка. Работа мультимедии, кондиционера.	Имеющиеся в данном автомобиле функции исправны
