Диагностическая карта

Exeed VX, Серый, VIN: LVTDD24B4ND056020, показания одометра: 161176 км.

Техническая диагностика

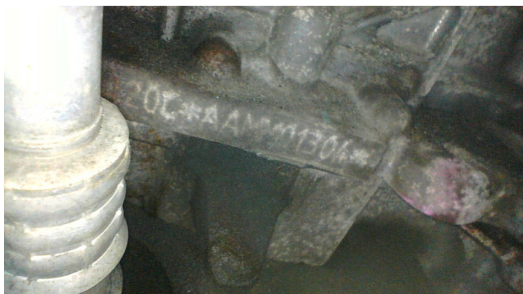
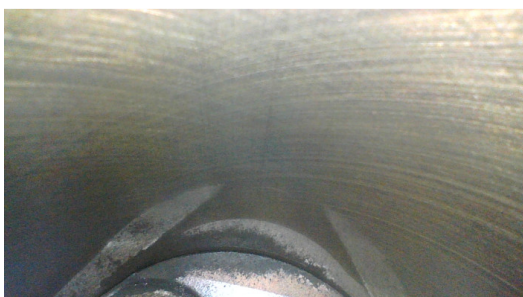
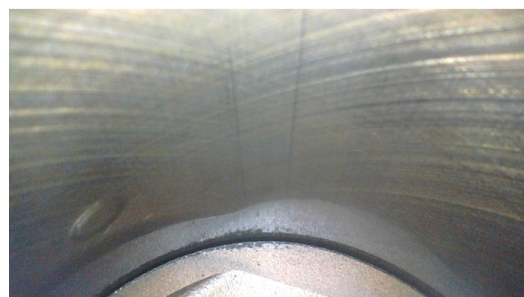
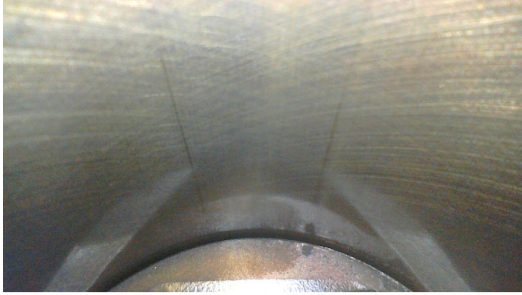
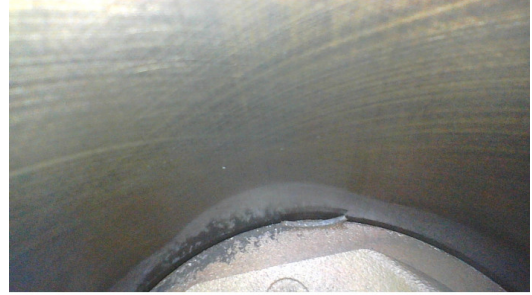
Работа	Результат	Комментарий
Двигатель и трансмиссия		
Номер двигателя	Читается	
Состояние цилиндров. Компрессия.	В пределах нормы	
Состояние цилиндров. Эндоскопия.	Естественный износ, соответствующий показаниям одометра	
Работа двигателя на холостых, средних и выше средних оборотах (посторонние шумы, неустойчивая работа, дымность).	В норме	
Уровень и состояние масла ДВС, тормозной, охлаждающей и жидкости ГУРа.	В норме	
Катушки/провода/свечи зажигания.	Исправны	
Состояние приводных ремней.	Исправен	
Состояние воздушного фильтра двигателя.	В норме	
Работа КПП на стоящем автомобиле.	Передачи включаются нормально	
Работа КПП при тестовой поездке	Передачи включаются нормально	
Работа полного привода на вывешенном автомобиле	Полный привод функционирует	
Течь клапанной крышки	Отсутствует	
Течь прокладки ГБЦ	Отсутствует	
Течь соединений передней крышки ДВС	Отсутствует	
Течь соединений турбины	Отсутствует	
Течь соединений системы кондиционирования	Отсутствует
