Диагностическая карта

Kia Ceed, белый, VIN: XWENM512AG0009328, показания одометра: 189000 км.

Техническая диагностика

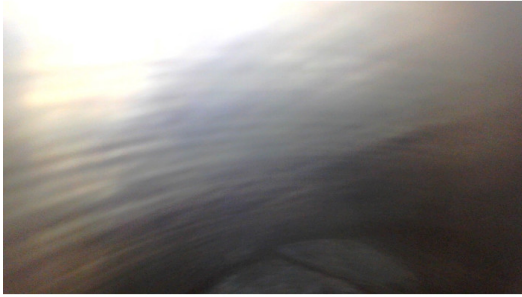
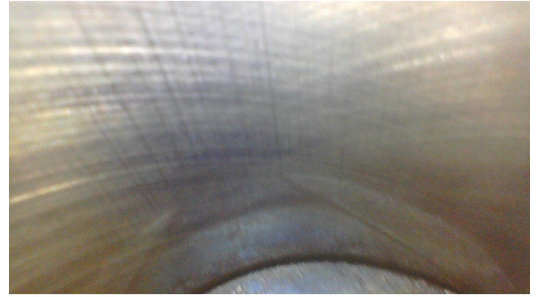
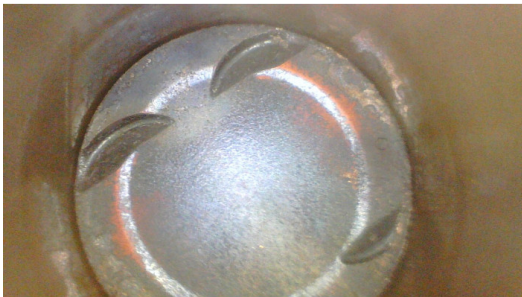
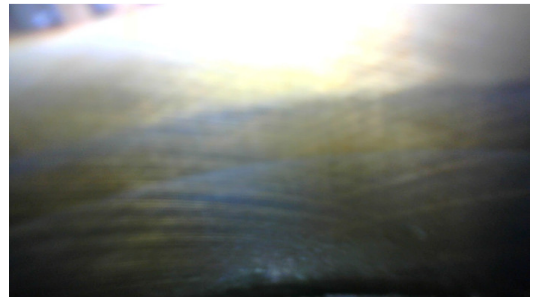
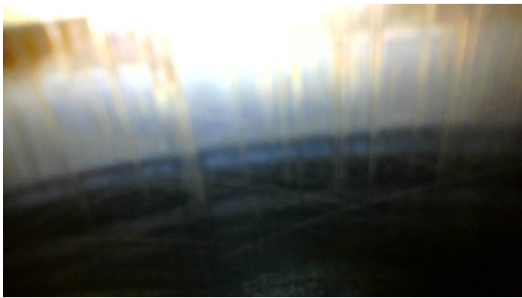
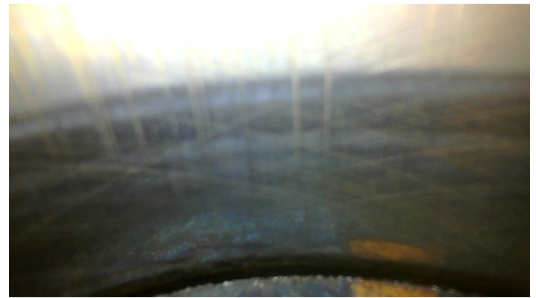
Работа	Результат	Комментарий
Двигатель и трансмиссия		
Номер двигателя	Читается	
Состояние цилиндров. Компрессия.	В пределах нормы	
Состояние цилиндров. Эндоскопия.	Задиры в местах перекладки поршня	
Работа двигателя на холостых, средних и выше средних оборотах (посторонние шумы, неустойчивая работа, дымность).	В норме	
Уровень и состояние масла ДВС	В норме	
Уровень и состояние тормозной жидкости	В норме	
Уровень и состояние охлаждающей жидкости	Не в норме	Низкий уровень
Катушки/провода/свечи зажигания.	Исправны	
Состояние приводных ремней.	Исправен	
Состояние воздушного фильтра двигателя.	В норме	
Работа КПП на стоящем автомобиле.	Передачи включаются нормально	
Работа КПП при тестовой поездке	Передачи включаются нормально	
Течи: клапанная крышка, прокладка ГБЦ, передняя крышка ДВС, турбина, соединения системы кондиционирования, охлаждения, ГУРа, топливной системы, радиаторов охлаждения ДВС, кондиционера, трансмиссии, ГУРа.	Отсутствуют

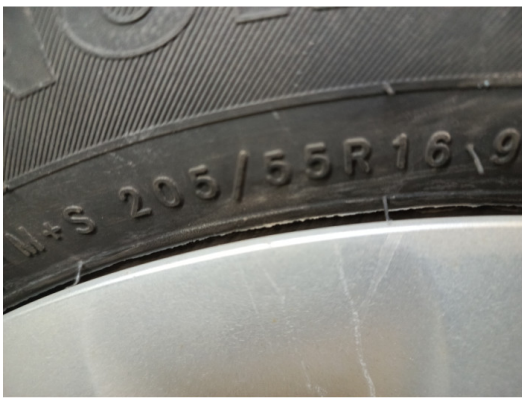
Работа	Результат	Комментарий
Передние амортизаторы, пыльники и отбойники амортизаторов, пружины	Исправны	
Шаровая(ые) опора(ы) и сайлентблоки переднего левого рычага. ШРУС передний левый наружный и внутренний.	Исправны	
Шаровая(ые) опора(ы) и сайлентблоки переднего правого рычага. ШРУС передний правый наружный и внутренний.	Исправны	
Задние амортизаторы, пыльники и отбойники амортизаторов, пружины	Исправны	
Шарниры и сайлентблоки заднего левого рычага. ШРУС задний левый наружный и внутренний.	Исправны	
Шарниры и сайлентблоки заднего правого рычага. ШРУС задний правый наружный и внутренний.	Исправны	
Втулки и стойки переднего стабилизатора. Рулевая рейка и рулевой вал. Сайлентблоки переднего подрамника.	Исправны	
Втулки и стойки заднего стабилизатора.	Исправны	
Выхлопная система	Исправна	
Шины и диски передних колес. Критические замечания и фото размерности	Отсутствуют	
Шины и диски задних колес. Критические замечания	Отсутствуют
