# Диагностическая карта

Hyundai Santa Fe, зеленый, VIN: МХНМХВКДБСК003226, показания одометра: 10 км.

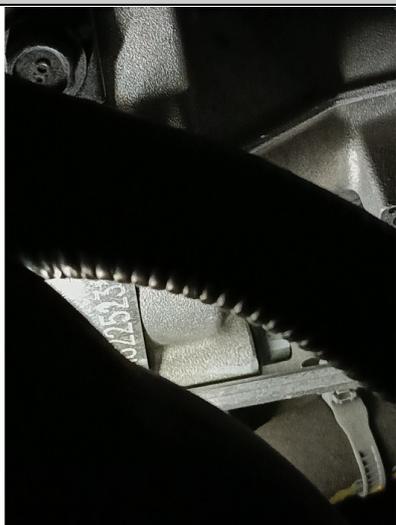
### Номер двигателя

Работа	Результат	Комментарий
<b>Двигатель и трансмиссия</b>		
Номер двигателя	Читается	
Состояние цилиндров. Компрессия.	В пределах нормы	
Состояние цилиндров. Эндоскопия.	Отличное	
Работа двигателя на холостых, средних и выше средних оборотах (посторонние шумы, неустойчивая работа, дымность).	В норме	
Уровень и состояние масла ДВС, тормозной, охлаждающей и жидкости ГУРа.	В норме	
Катушки/провода/свечи зажигания.	Исправны	
Состояние приводных ремней.	Исправен	
Состояние воздушного фильтра двигателя.	В норме	
Работа КПП на стоящем автомобиле.	Передачи включаются нормально	
Работа КПП при тестовой поездке	Передачи включаются нормально	
Работа полного привода на вывешенном автомобиле	Полный привод функционирует	
Течи: клапанная крышка, прокладка ГБЦ, передняя крышка ДВС, турбина, соединения системы кондиционирования, охлаждения, ГУРа, топливной системы, радиаторов охлаждения ДВС, кондиционера, трансмиссии, ГУРа.	Отсутствуют

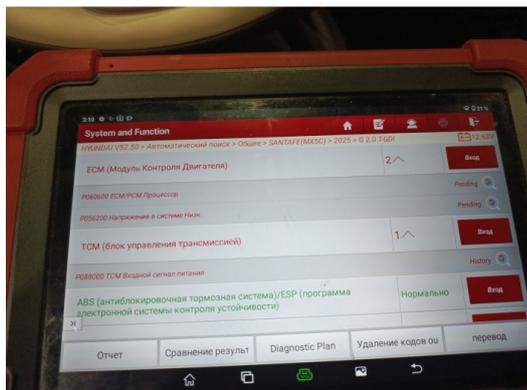
### Сканирование кодов неисправностей системы управления двигателем, Airbag, ABS и т.д.

Течи (осмотр снизу): Соединения систем охлаждения, ГУРа, топливной. Соединения передней крышки ДВС, турбины.	Отсутствуют	
Течи: Переднего редуктора, КПП, заднего редуктора.	Отсутствуют	
<b>Электронные системы автомобиля и электрика</b>		
Сканирование кодов неисправностей системы управления двигателем, Airbag, ABS и т.д.	Системы сканируются нормально, присутствуют активные ошибки	
Заводская маркировка на ремнях безопасности.	Присутствует	
Визуальные признаки срабатывания подушек безопасности.	Отсутствуют	
Наличие нестандартного оборудования и деталей (нестандартные провода, нестандартная укладка проводов, нестандартная маркировка на деталях, нестандартное оборудование, газовое оборудование и т.д.)	Отсутствует	
Состояние АКБ	Необходима замена	
Ближний, дальний свет, корректор фар, ходовые, передние габаритные огни, указатели поворотов, противотуманные фары, передний парктроник, омыватель фар, стеклоочистители и стеклоомыватели лобового и заднего стекол, звуковой сигнал, аварийка.	Имеющиеся в данном автомобиле функции исправны

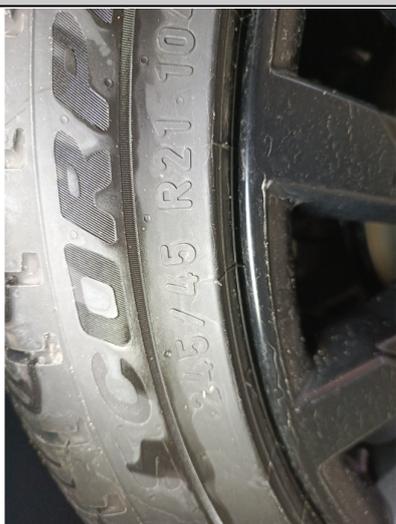
Шины и диски передних колес. Критические замечания и фото размерности

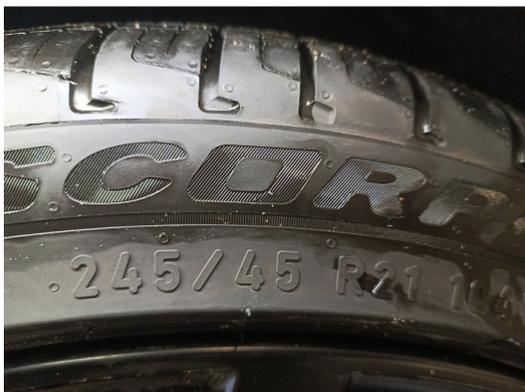
Шины и диски задних колес. Критические замечания
