Диагностическая карта

Renault Sandero Stepway, СЕРЫЙ, VIN: X7L5SRLT666511173, показания одометра: 67965 км.

Техническая диагностика

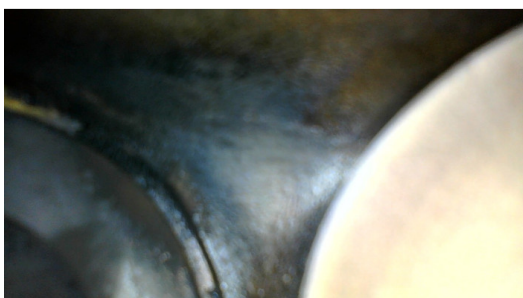
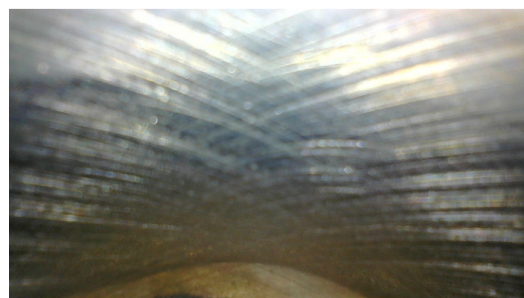
Работа	Результат	Комментарий
Двигатель и трансмиссия		
Номер двигателя	Читается	
Состояние цилиндров. Компрессия.	В пределах нормы	14.
Состояние цилиндров. Эндоскопия.	Естественный износ, соответствующий показаниям одометра	
Работа двигателя на холостых, средних и выше средних оборотах (посторонние шумы, неустойчивая работа, дымность).	В норме	
Уровень и состояние масла ДВС, тормозной, охлаждающей и жидкости ГУРа.	В норме	
Катушки зажигания	Необходима замена	
Высоковольтные провода зажигания	Исправны	
Свечи зажигания	Исправны	
Состояние приводных ремней.	Исправен	
Состояние воздушного фильтра двигателя.	В норме	
Работа КПП на стоящем автомобиле.	Передачи включаются нормально	
Работа КПП при тестовой поездке	Передачи включаются нормально	
Течи: клапанная крышка, прокладка ГБЦ, передняя крышка ДВС, турбина, соединения системы кондиционирования, охлаждения, ГУРа, топливной системы, радиаторов охлаждения ДВС, кондиционера, трансмиссии, ГУРа.	Отсутствуют

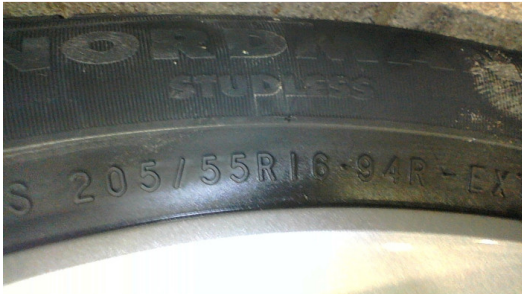
Шины и диски передних колес. Критические замечания и фото размерности
