Диагностическая карта

Renault Logan, белый, VIN: X7L4SRLV461350000, показания одометра: 85000 км.

Техническая диагностика

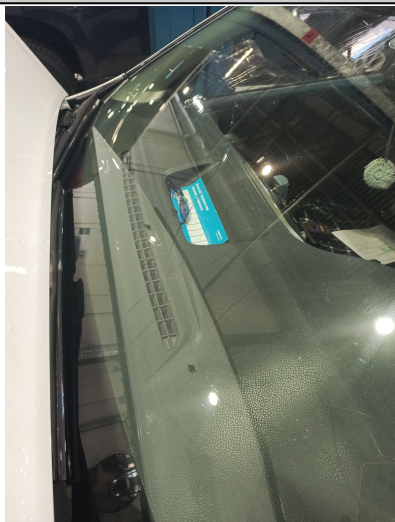
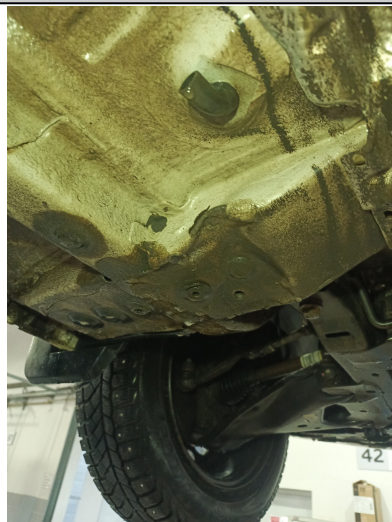
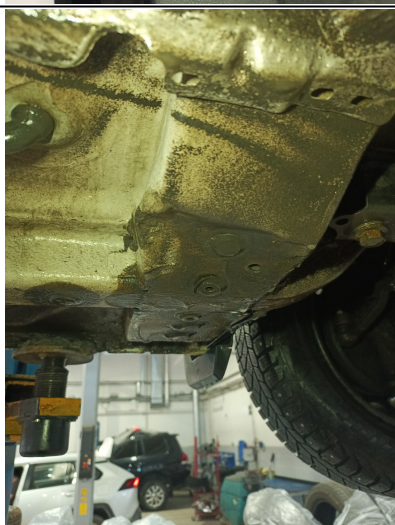
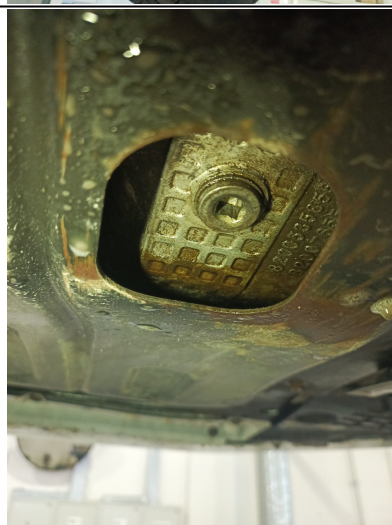
Дополнительные фото

Номер двигателя UE66205, трещина на лобовом стекле, вмятина на усилителе кузова, течь масла по сливной пробке поддона ДВС, отсутствует болт крепления катушки свечей.
