Диагностическая карта

Lexus RX, Черный, VIN: JTJZA11A702012357, показания одометра: 253288 км.

Техническая диагностика

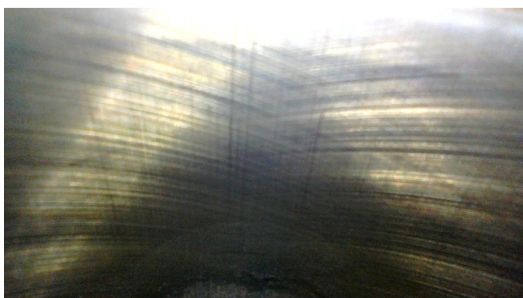
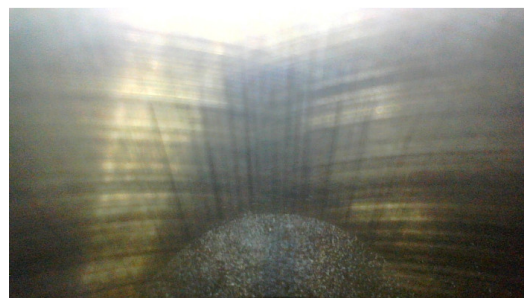
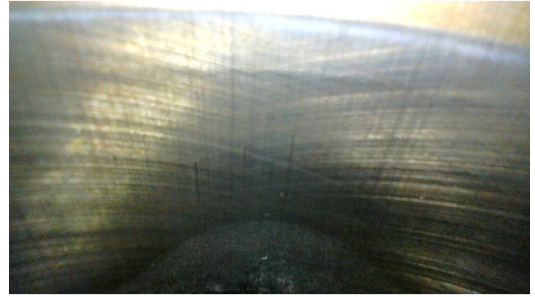
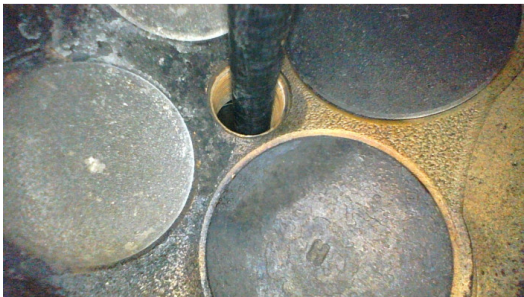
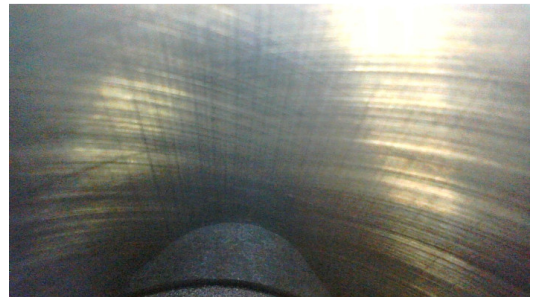
Работа	Результат	Комментарий
Двигатель и трансмиссия		
Номер двигателя	Читается	
Состояние цилиндров. Компрессия.	В пределах нормы	14.
Состояние цилиндров. Эндоскопия.	Естественный износ, соответствующий показаниям одометра	
Работа двигателя на холостых, средних и выше средних оборотах (посторонние шумы, неустойчивая работа, дымность).	В норме	
Уровень и состояние масла ДВС, тормозной, охлаждающей и жидкости ГУРа.	В норме	
Катушки/провода/свечи зажигания.	Исправны	
Состояние приводных ремней.	Исправен	
Состояние воздушного фильтра двигателя.	В норме	
Работа КПП на стоящем автомобиле.	Передачи включаются нормально	
Работа КПП при тестовой поездке	Передачи включаются нормально	
Течи: клапанная крышка, прокладка ГБЦ, передняя крышка ДВС, турбина, соединения системы кондиционирования, охлаждения, ГУРа, топливной системы, радиаторов охлаждения ДВС, кондиционера, трансмиссии, ГУРа.	Отсутствуют	
Течи (осмотр снизу): Соединения систем охлаждения, ГУРа, топливной. Соединения передней крышки ДВС, турбины.	Отсутствуют
