Диагностическая карта

Chery Tiggo 7 Pro, Белый, VIN: LVVDB21B7ND723728, показания одометра: 94838 км.

Техническая диагностика

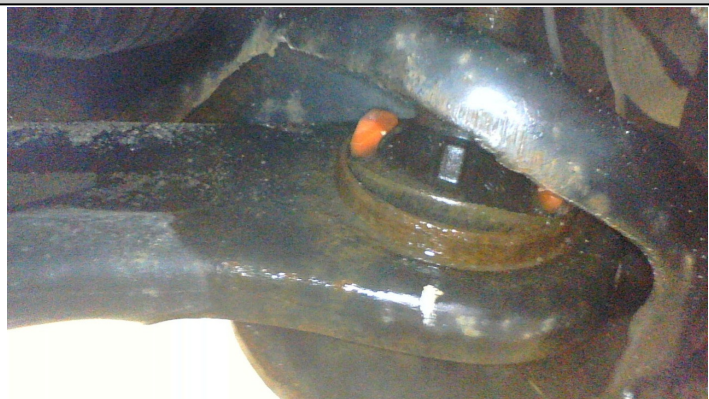
Работа	Результат	Комментарий
Двигатель и трансмиссия		
Состояние цилиндров. Компрессия.	В пределах нормы	9.
Состояние цилиндров. Эндоскопия.	Естественный износ, соответствующий показаниям одометра	
Работа двигателя на холостых, средних и выше средних оборотах (посторонние шумы, неустойчивая работа, дымность).	В норме	
Уровень и состояние масла ДВС, тормозной, охлаждающей и жидкости ГУРа.	В норме	
Катушки/провода/свечи зажигания.	Исправны	
Состояние приводных ремней.	Исправен	
Состояние воздушного фильтра двигателя.	В норме	
Работа КПП на стоящем автомобиле.	Передачи включаются нормально	
Работа КПП при тестовой поездке	Передачи включаются нормально	
Течи: клапанная крышка, прокладка ГБЦ, передняя крышка ДВС, турбина, соединения системы кондиционирования, охлаждения, ГУРа, топливной системы, радиаторов охлаждения ДВС, кондиционера, трансмиссии, ГУРа.	Отсутствуют	
Течи (осмотр снизу): Соединения систем охлаждения, ГУРа, топливной. Соединения передней крышки ДВС, турбины.	Отсутствуют

Состояние цилиндров. Эндоскопия.

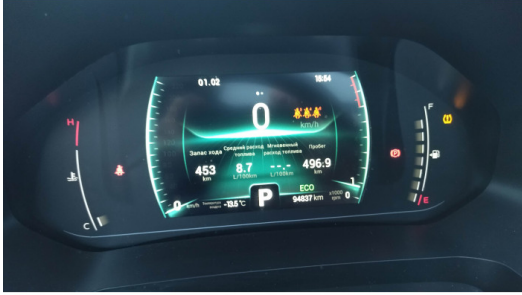
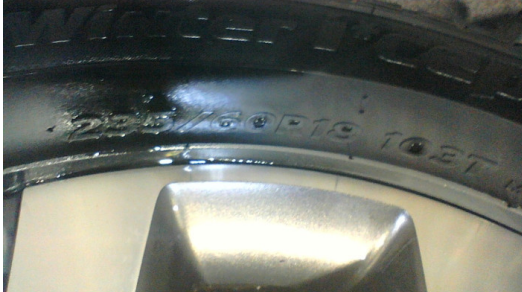
Работа	Результат	Комментарий
Шаровая(ые) опора(ы) переднего левого колеса	Исправна	
Сайлентблоки рычага переднего левого колеса	Неисправны	
Наружный ШРУС переднего левого колеса	Исправен	
Внутренний ШРУС переднего левого колеса	Исправен	
Диск колесный передний левый	Исправен	
Шина переднего левого колеса	Исправна	
Шаровая(ые) опора(ы) и сайлентблоки переднего правого рычага. ШРУС передний правый наружный и внутренний.	Исправны	
Задние амортизаторы, пыльники и отбойники амортизаторов, пружины	Исправны	
Шарниры и сайлентблоки заднего левого рычага. ШРУС задний левый наружный и внутренний.	Исправны	
Шарниры и сайлентблоки заднего правого рычага. ШРУС задний правый наружный и внутренний.	Исправны	
Втулки и стойки переднего стабилизатора. Рулевая рейка и рулевой вал. Сайлентблоки переднего подрамника.	Исправны	
Втулки и стойки заднего стабилизатора.	Исправны	
Выхлопная система	Исправна	
Шины и диски передних колес. Критические замечания и фото размерности	Отсутствуют
