Диагностическая карта

Toyota Highlander, Серый, VIN: 5TDDZRFHX0S486452, показания одометра: 168000 км.

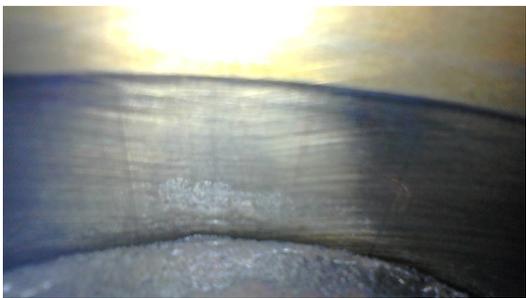
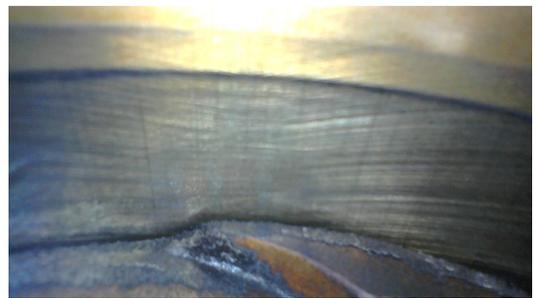
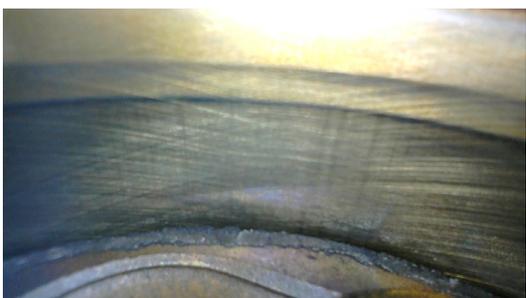
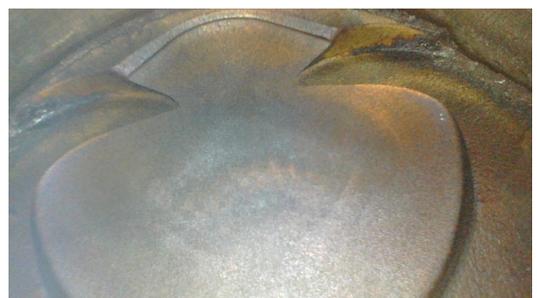
Работа	Результат	Комментарий
Двигатель и трансмиссия		
Номер двигателя	Читается	
Состояние цилиндров. Эндоскопия.	Естественный износ, соответствующий показаниям одометра	
Работа двигателя на холостых, средних и выше средних оборотах (посторонние шумы, неустойчивая работа, дымность).	В норме	
Уровень и состояние масла ДВС, тормозной, охлаждающей и жидкости ГУРа.	В норме	
Катушки/провода/свечи зажигания.	Исправны	
Состояние приводных ремней.	Исправен	
Состояние воздушного фильтра двигателя.	В норме	
Работа КПП на стоящем автомобиле.	Передачи включаются нормально	
Работа КПП при тестовой поездке	Передачи включаются нормально	
Работа полного привода на вывешенном автомобиле	Полный привод функционирует	
Течи: клапанная крышка, прокладка ГБЦ, передняя крышка ДВС, турбина, соединения системы кондиционирования, охлаждения, ГУРа, топливной системы, радиаторов охлаждения ДВС, кондиционера, трансмиссии, ГУРа.	Отсутствуют

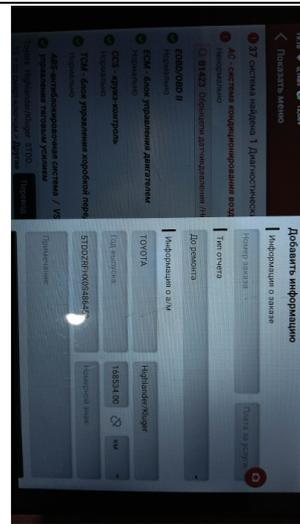
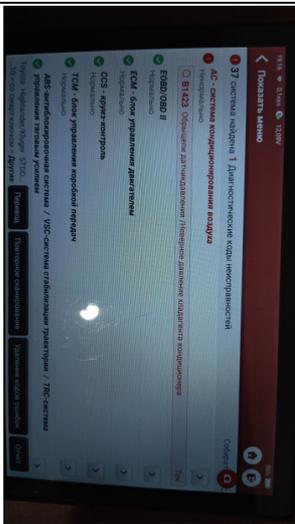
Течи (осмотр снизу): Соединения систем охлаждения, ГУРа, топливной. Соединения передней крышки ДВС, турбины.	Отсутствуют	
Течи: Переднего редуктора, КПП, заднего редуктора.	Отсутствуют	
Электронные системы автомобиля и электрика		
Сканирование кодов неисправностей системы управления двигателем, Airbag, ABS и т.д.	Системы сканируются нормально, присутствуют активные ошибки	
Заводская маркировка на ремнях безопасности.	Присутствует	
Визуальные признаки срабатывания подушек безопасности.	Отсутствуют	
Подтверждение показаний одометра через записи в блоках управления электронных систем.	Пробег подтвержден	
Наличие нестандартного оборудования и деталей (нштатные провода, нштатная укладка проводов, нштатная маркировка на деталях, нштатное оборудование, газовое оборудование и т.д.)	Отсутствует	
Состояние АКБ	Хорошее	
Ближний, дальний свет, корректор фар, ходовые, передние габаритные огни, указатели поворотов, противотуманные фары, передний парктроник, омыватель фар, стеклоочистители и стеклоомыватели лобового и заднего стекол, звуковой сигнал, аварийка.	Имеющиеся в данном автомобиле функции исправны
