Диагностическая карта

Toyota Camry, черный, VIN: XW7BF4FK10S019466, показания одометра: 245753 км.

Техническая диагностика

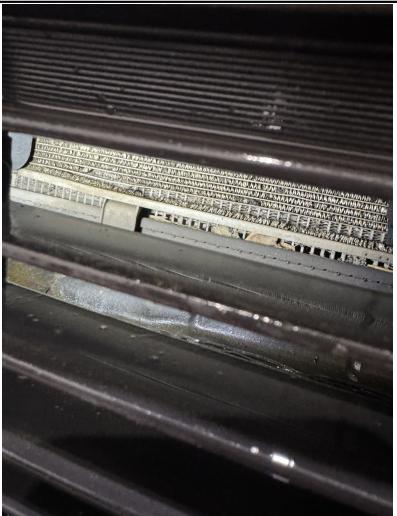
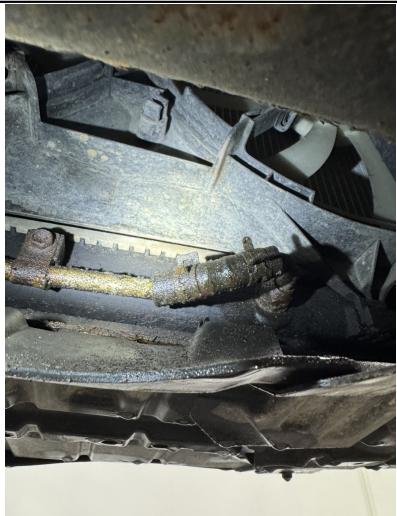
Дополнительные фото

Дополнительные комментарии по автомобилю
Небольшой дымок из глушителя Верхняя опора двс надрывы

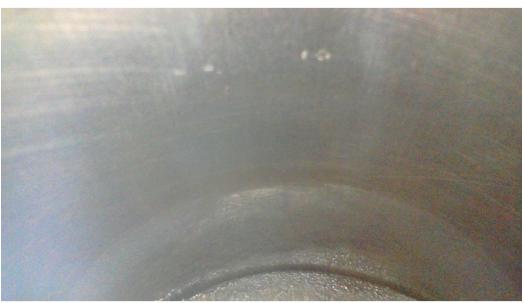
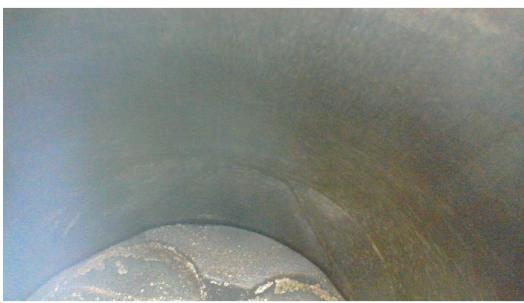
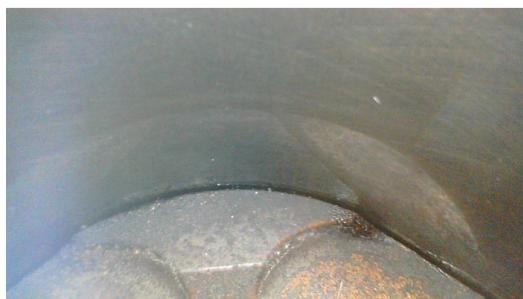
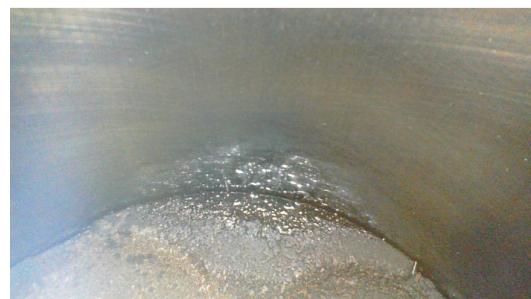
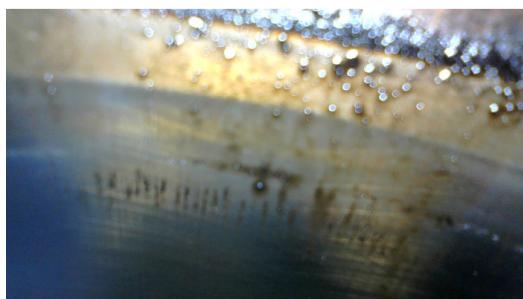
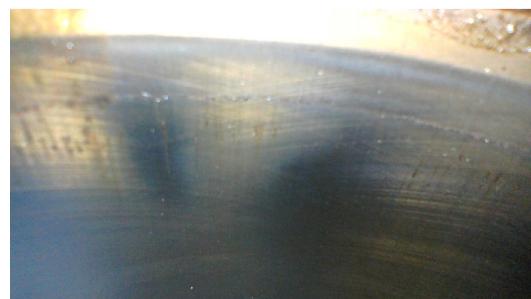
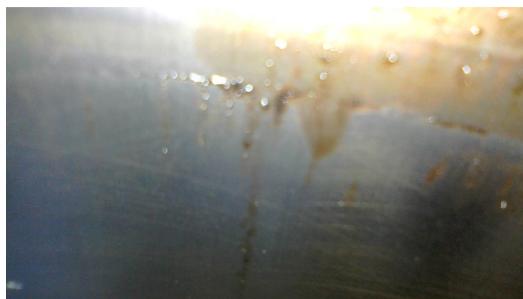
Работа	Результат	Комментарий
Двигатель и трансмиссия		
Номер двигателя	Читается	
Состояние цилиндров. Компрессия.	Незначительные отклонения	
Состояние цилиндров. Эндоскопия.	Естественный износ, соответствующий показаниям одометра	
Работа двигателя на холостых, средних и выше средних оборотах (посторонние шумы, неустойчивая работа, дымность).	В норме	
Уровень и состояние масла ДВС, тормозной, охлаждающей и жидкости ГУРа.	В норме	
Катушки/проводы/свечи зажигания.	Исправны	
Состояние приводных ремней.	Исправен	
Состояние воздушного фильтра двигателя.	В норме	
Работа КПП на стоящем автомобиле.	Передачи включаются нормально	
Работа КПП при тестовой поездке	Передачи включаются нормально	
Течь клапанной крышки	Отсутствует	
Течь прокладки ГБЦ	Отсутствует	
Течь соединений передней крышки ДВС	Отсутствует	
Течь соединений системы кондиционирования	Отсутствует	
Течь соединений систем охлаждения	Запотевание или незначительная течь	Верхний патрубок следы утечки

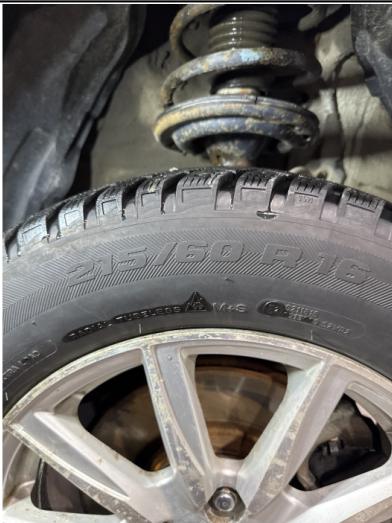
Шаровая(ые) опора(ы) и сайлентблоки переднего правого рычага. ШРУС передний правый наружный и внутренний.	Исправны	
Амортизатор заднего левого колеса	Исправен	
Пыльник заднего левого амортизатора	Неисправен	
Отбойник заднего левого колеса	Неисправен	
Пружина заднего левого колеса	Исправна	
Амортизатор заднего правого колеса	Исправен	
Пыльник заднего правого амортизатора	Неисправен	
Отбойник заднего правого колеса	Неисправен	
Пружина заднего правого колеса	Исправна	
Шарниры и сайлентблоки заднего левого рычага. ШРУС задний левый наружный и внутренний.	Исправны	
Шарниры и сайлентблоки заднего правого рычага. ШРУС задний правый наружный и внутренний.	Исправны	
Втулки и стойки переднего стабилизатора. Рулевая рейка и рулевой вал. Сайлентблоки переднего подрамника.	Исправны	
Втулки и стойки заднего стабилизатора.	Исправны	
Выхлопная система	Исправна	
Шины и диски передних колес. Критические замечания и фото размерности	Отсутствуют	Отсутствуют шипы 2014 года
