# Диагностическая карта

Toyota RAV4, Красный, VIN: XW7R13FV10S027925, показания одометра: 15232 км.

## Техническая диагностика

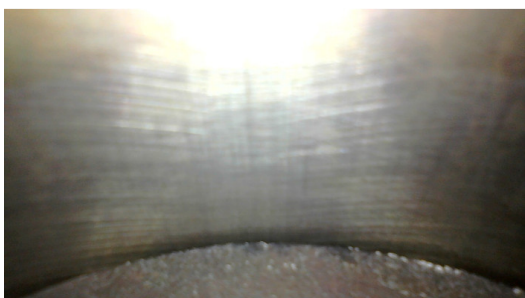
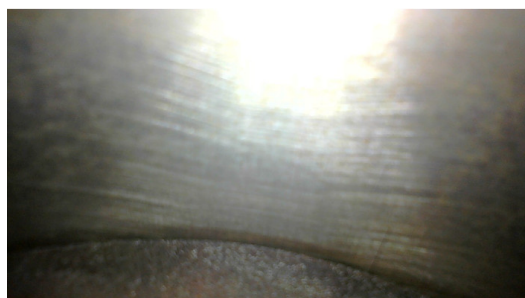
Работа	Результат	Комментарий
<b>Двигатель и трансмиссия</b>		
Номер двигателя	Читается	
Состояние цилиндров. Компрессия.	В пределах нормы	
Состояние цилиндров. Эндоскопия.	Естественный износ, соответствующий показаниям одометра	
Работа двигателя на холостых, средних и выше средних оборотах (посторонние шумы, неустойчивая работа, дымность).	В норме	
Уровень и состояние масла ДВС, тормозной, охлаждающей и жидкости ГУРа.	В норме	
Катушки/провода/свечи зажигания.	Исправны	
Состояние приводных ремней.	Исправен	
Состояние воздушного фильтра двигателя.	В норме	
Работа КПП на стоящем автомобиле.	Передачи включаются нормально	
Работа КПП при тестовой поездке	Передачи включаются нормально	
Работа полного привода на вывешенном автомобиле	Полный привод функционирует	
Течи: клапанная крышка, прокладка ГБЦ, передняя крышка ДВС, турбина, соединения системы кондиционирования, охлаждения, ГУРа, топливной системы, радиаторов охлаждения ДВС, кондиционера, трансмиссии, ГУРа.	Отсутствуют

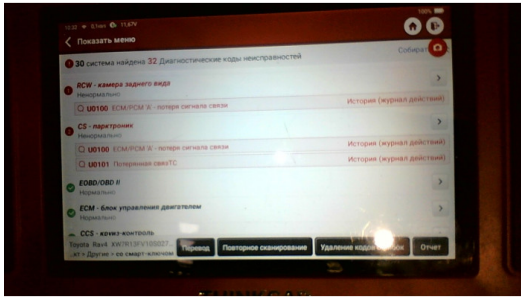
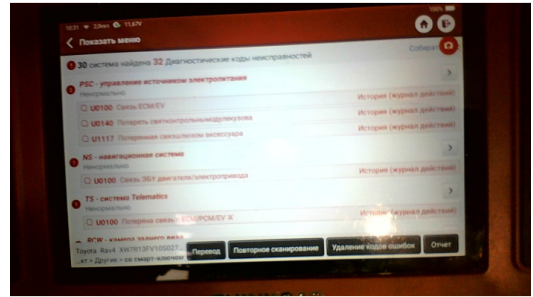
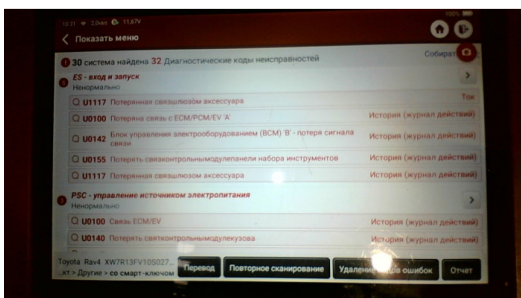
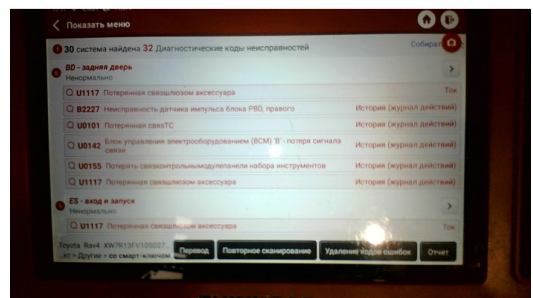
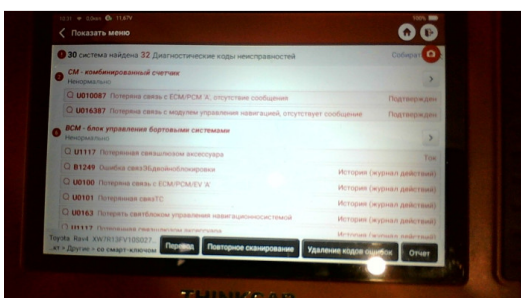
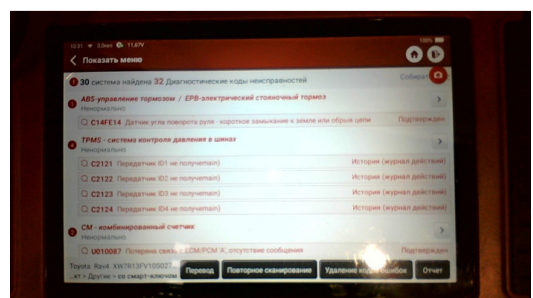
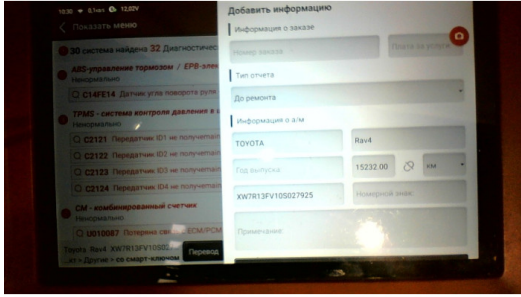
Течи (осмотр снизу): Соединения систем охлаждения, ГУРа, топливной. Соединения передней крышки ДВС, турбины.	Отсутствуют	
Течи: Переднего редуктора, КПП, заднего редуктора.	Отсутствуют	
<b>Электронные системы автомобиля и электрика</b>		
Сканирование кодов неисправностей системы управления двигателем, Airbag, ABS и т.д.	Системы сканируются нормально, присутствуют активные ошибки	
Заводская маркировка на ремнях безопасности.	Присутствует	
Визуальные признаки срабатывания подушек безопасности.	Отсутствуют	
Подтверждение показаний одометра через записи в блоках управления электронных систем.	Пробег подтвержден	
Наличие нестандартного оборудования и деталей (нестандартные провода, нестандартная укладка проводов, нестандартная маркировка на деталях, нестандартное оборудование, газовое оборудование и т.д.)	Отсутствует	
Состояние АКБ	Хорошее	
Ближний, дальний свет, корректор фар, ходовые, передние габаритные огни, указатели поворотов, противотуманные фары, передний парктроник, омыватель фар, стеклоотчистители и стеклоомыватели лобового и заднего стекол, звуковой сигнал, аварийка.	Имеющиеся в данном автомобиле функции исправны
