Диагностическая карта

Kia Soul, Серый, VIN: XWEJ381EBKC000914, показания одометра: 116393 км.

Техническая диагностика

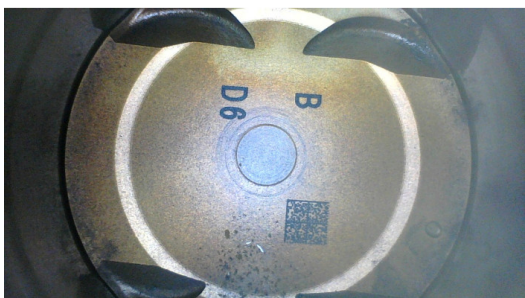
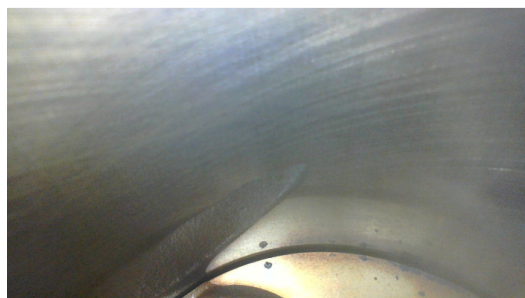
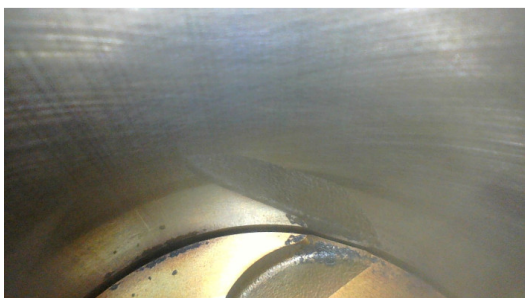
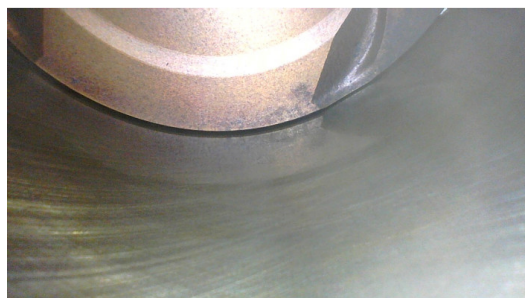
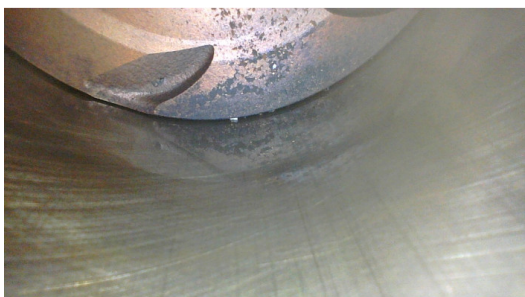
Работа	Результат	Комментарий
Двигатель и трансмиссия		
Номер двигателя	Читается	426
Состояние цилиндров. Эндоскопия.	Естественный износ, соответствующий показаниям одометра	
Работа двигателя на холостых, средних и выше средних оборотах (посторонние шумы, неустойчивая работа, дымность).	В норме	
Уровень и состояние масла ДВС, тормозной, охлаждающей и жидкости ГУРа.	В норме	
Катушки зажигания	Исправны	
Свечи зажигания	Необходима замена	
Состояние приводных ремней.	Исправен	
Состояние воздушного фильтра двигателя.	В норме	
Работа КПП на стоящем автомобиле.	Передачи включаются нормально	
Работа КПП при тестовой поездке	Передачи включаются нормально	
Течи: клапанная крышка, прокладка ГБЦ, передняя крышка ДВС, турбина, соединения системы кондиционирования, охлаждения, ГУРа, топливной системы, радиаторов охлаждения ДВС, кондиционера, трансмиссии, ГУРа.	Отсутствуют	
Течи (осмотр снизу): Соединения систем охлаждения, ГУРа, топливной. Соединения передней крышки ДВС, турбины.	Отсутствуют

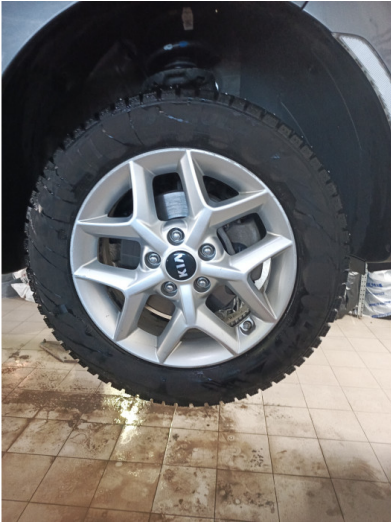
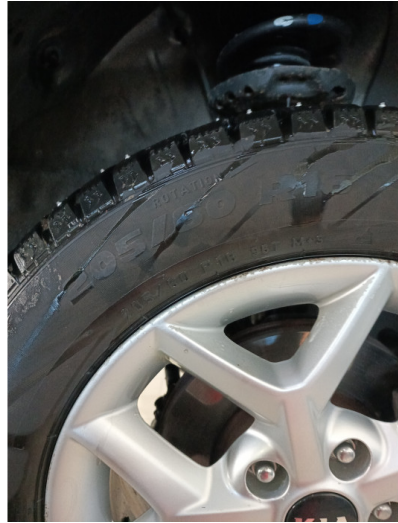
Работа	Результат	Комментарий
Втулки и стойки заднего стабилизатора.	Исправны	
Выхлопная система	Исправна	
Шины и диски передних колес. Критические замечания и фото размерности	Отсутствуют	
Шины и диски задних колес. Критические замечания	Отсутствуют	
Осмотр кузовных деталей на подъемнике		
Лонжероны левый и правый, передняя панель.	Исправны, нарушений геометрии нет	
Радиаторы систем охлаждения двигателя, ГУРа, трансмиссии, радиатор кондиционера, опоры ДВС и КПП.	Исправны, нарушений геометрии нет	
Капот обратная сторона. Чашки левая и правая. Крылья левое и правое. Фронтальная панель/телевизор.	Исправно	
Крепление фар и корпус фар левой и правой.	Исправно	
Вспомогательные функции автомобиля		
Освещение салона, стеклоподъемники, регулировка боковых зеркал, сидений, руля. Обогревы заднего стекла, лобового стекла, сидений, руля. Открытие/закрытие двери багажника, люка. Работа мультимедии, кондиционера.	Имеющиеся в данном автомобиле функции исправны
